Unione Lombarda dei Comuni Oglio-Ciria
Provincia di Cremona

Piano
Eliminazione
Barriere
Architettoniche

Schede edifici

Luglio 2022

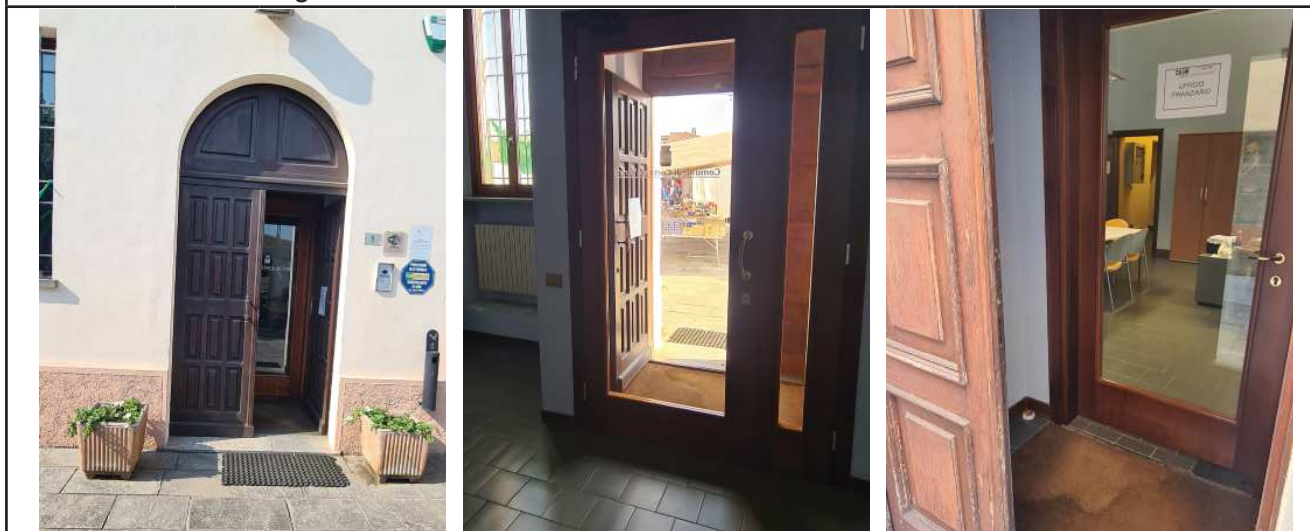
Documentazione fotografica

L'accesso principale del Municipio presenta citofono ad altezza superiore ai 120 cm da terra, non accessibile, zerbino esterno, non incassato possibile fonte d'inciampo da rimuovere vista la presenza di un altro zerbino all'accesso. Presente un ingresso laterale per consentire l'accesso agli uffici posti al piano rialzato. Entrambi gli ingressi presentano la soglia con un dislivello intorno a cm rispetto al piano della Piazza, si considera barriera architettonica tutti i dislivelli superiori ai 2,5 cm, opportuno il posizionamento di lamierini bugnati.

Principali criticità rilevate				
Ambito	Criticità rilevata	Possibile intervento risolutivo	Rif. normativi	Stima Costo
Parcheggi	Assenza Parcheggio riservato	Realizzazione di stallo riservato	D.P.R. n. 495/1992 e s.m.i.	351,64 €
Accesso alla struttura	Citofono ad altezza superiore a 120 cm	Collocamento citofono tra 110 e 120 cm di altezza	DM 236/89 8.1.3 LR 6/89 5.7	210,0 €
Accesso alla struttura	Gradino accesso principale	Fornitura e posa di rampa in alluminio bugnato	DM 236/89 8.1.2 LR 6/89 2.1.1	280,0 €
Accesso alla struttura	Gradino accesso laterale	Fornitura e posa di rampa in alluminio bugnato	DM 236/89 8.1.2 LR 6/89 2.1.1	280,0 €
Collegamenti verticali	Assenza segnaletica fine ed inizio scala interna	Fornitura e posa segnaletica fine ed inizio scala	DM 236/89 8.1.10	310,0 €
Collegamenti verticali	Assenza corrimano su entrambi i lati delle scala interna	Fornitura e posa corrimano	DM 236/89 8.1.10	580,0 €

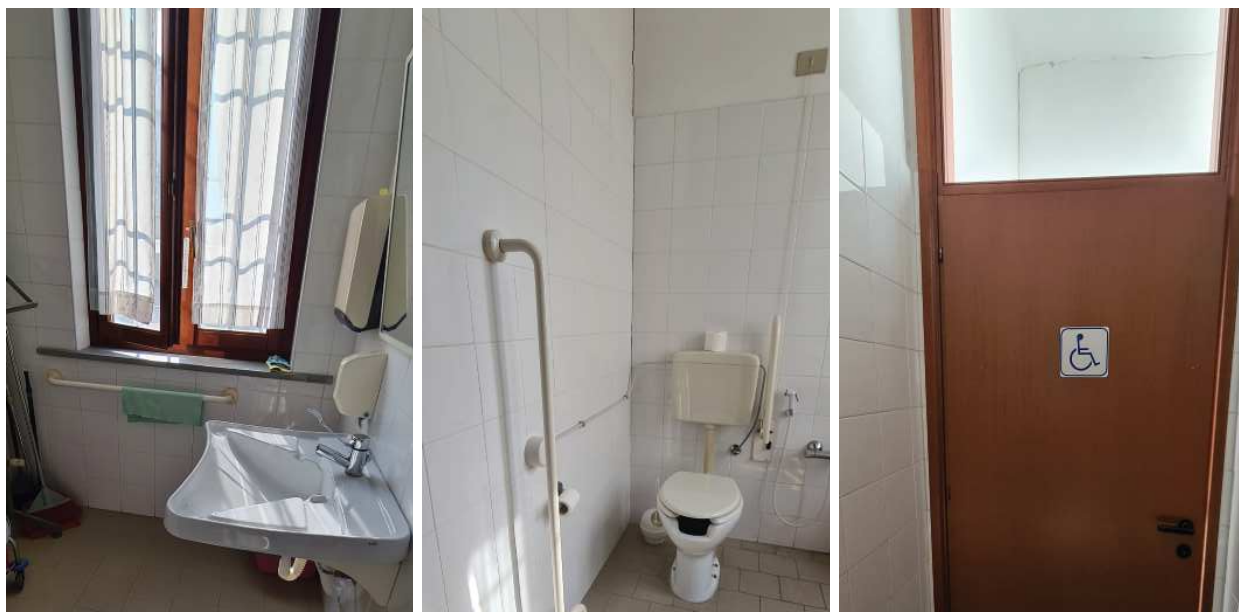
Documentazione fotografica

Tipologia di adeguamenti necessari: *presente un bagno accessibile, nessun adeguamento necessario.*

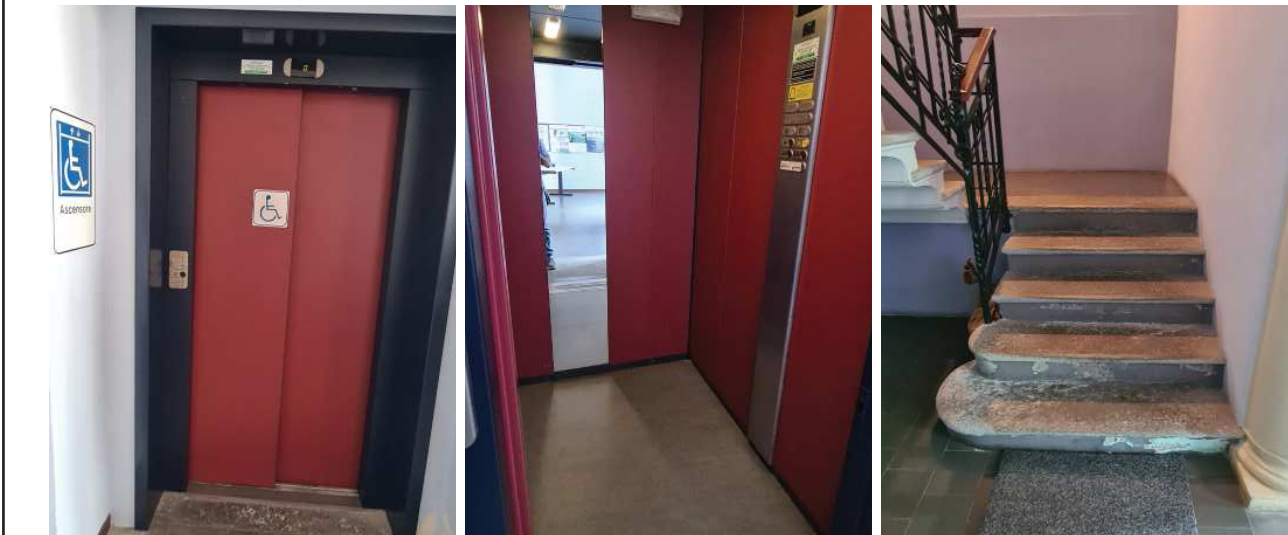
Documentazione fotografica

Cabina con dimensioni minime di 1,5(profondità)x1,37m(larghezza)	<input checked="" type="checkbox"/> Si <input type="checkbox"/> No	Porta a scorri- mento di 0,90 cm?	<input checked="" type="checkbox"/> Si <input type="checkbox"/> No	Bottoniera di co- mando è posta tra 80/120cm e ha caratteri braille?	<input checked="" type="checkbox"/> Si <input type="checkbox"/> No
--	---	---	---	---	---

Collegamenti verticali	Bottoniera ascensore non accessibile	Posizionamento bottoniera tra 80 e 120 cm di altezza	LR 6/89 5.3.3 DM 236/89 8.1.12	400,0 €
Collegamenti orizzontali e spazi comuni	Assenza segnale riconoscibilità porta vetrata porta interna	Fornitura e posa segnali individuazione vetrate	DM 236/89 4.1.1	62,0 €
Collegamenti orizzontali e spazi comuni	Assenza segnaletica fine ed inizio scala livello intermedio	Fornitura e posa segnaletica fine ed inizio scala	DM 236/89 8.1.10	400,0 €
Collegamenti orizzontali e spazi comuni	Assenza corrimano su entrambi i lati delle scala interna livello intermedio	Fornitura e posa corrimano ambo i lati	DM 236/89 8.1.10	470,0 €
Collegamenti orizzontali e spazi comuni	Assenza bancone ad altezza 0.90	Fornitura ed installazione bancone ad altezza 0.90 cm	DM 236/89 art. 8.1.4	1.600,0 €
Stima totale costo interventi Scheda A01: 4.943,64€				
L'importo degli interventi è stato definito con le voci di prezzo unitarie relative al Prezzario delle opere pubbliche di Regionale Lombardia - Edizione 2022.

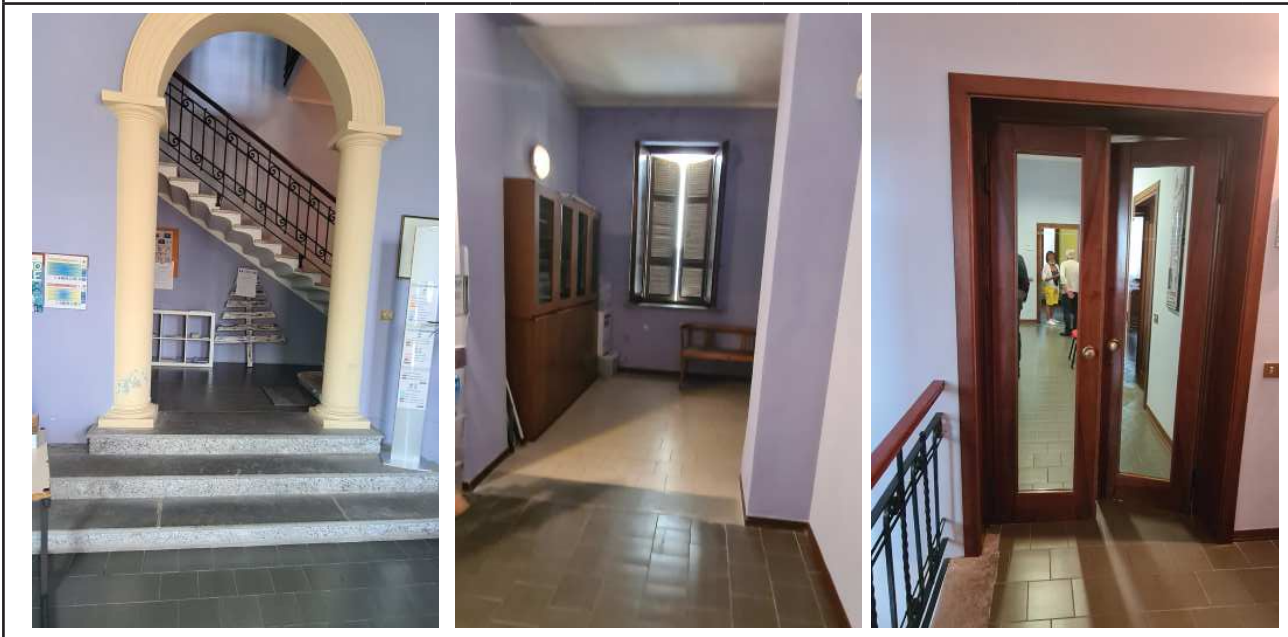
Gli spazi risultano tutti accessibili, presente scalinata di tre gradini per raggiungere il piano rialzato, opportuno posizionare elemento corrimano su entrambi i lati e segnalare con segnale a terra pedotattile ad inizio e fine. Necessario apporre sulle porte vetrate al piano primo segnale di riconoscibili per persona ipovedente. Rimuovere zerbino non incassato possibile fonte d'inciampo.

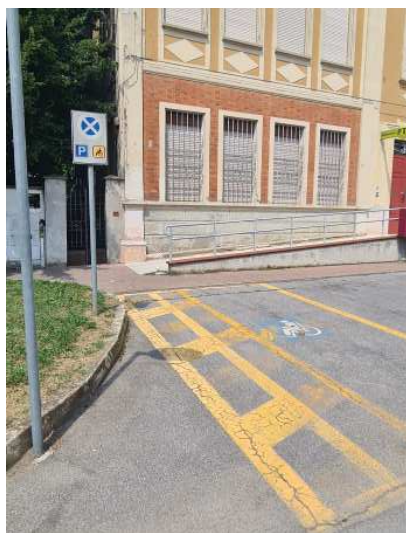
Lo stallo riservato non presenta le dimensioni previste dal Cds, risulta inoltre non raccordato al livello del marciapiede.

Ambito	Criticità rilevata	Possibile intervento risolutivo	Rif. normativi	Stima Costo
Parcheggi	Parcheggio riservato sottodimensionato e non raccordato a percorso pedonale	Realizzazione di stallo riservato con dimensioni ai sensi del cds e realizzazione raccordo al livello pedonale	D.P.R. n. 495/1992 e s.m.i.	450,0 €
Accesso alla struttura	Realizzazione di corrimano lato muro scale in ingresso	Fornitura e posa corrimano	DM 236/89 8.1.10	250,0 €
Accesso alla struttura	Posteggio non permette utilizzo rampa d'accesso	Realizzazione di zebratura ai sensi del cds spazio antistante rampa	DM 236/89 4.2.1-8.2.1	50,0 €

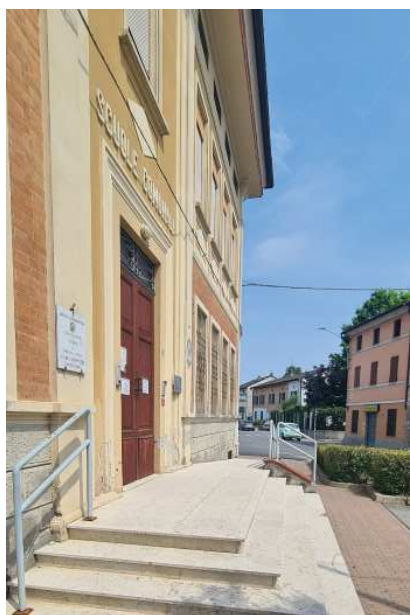
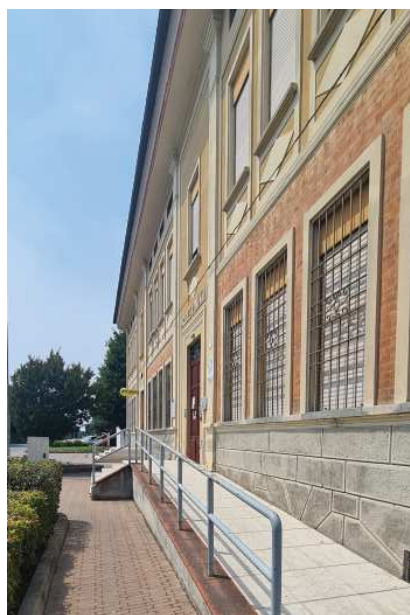
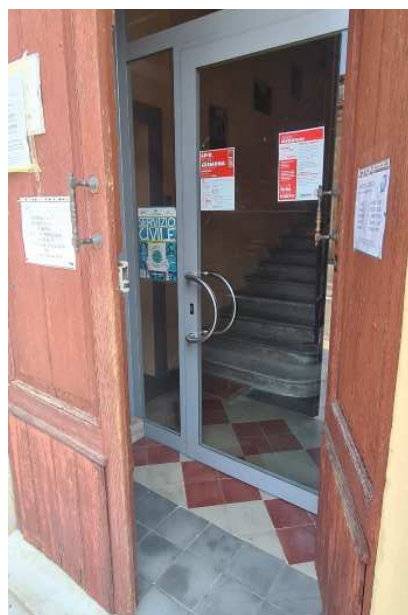
Si rileva in ingresso la presenza di zerbino non incassato che potrebbe essere motivo d'inciampo. Il portone e la successiva porta vetrata risultano interferenti impossibilitando l'accesso a persona su carrozzina. E' necessario invertire il senso di apertura del serramento più interno o sostituirlo con porta scorrevole. Fogli informativi rendono la porta vetrata individuabile anche da persona ipovedente, la superficie trasparente risulta arrivare al di sotto dei 40 cm dal piano di calpestio, ciò nonostante non si ritiene il serramento primaria fonte di pericolo.

Principali criticità rilevate				
Ambito	Criticità rilevata	Possibile intervento risolutivo	Rif. normativi	Stima Costo
Accesso alla struttura	Interferenza portone d'accesso e porta in vetro	Riorganizzazione dell'ingresso tramite sostituzione della porta vetrata	LR 6/89 5.1 DM 236/89 4.1.2	5.000,0 €
Accesso alla struttura	Presenza di zerbino non incassato in ingresso	Realizzazione zerbino incassato	LR 6/89 5.5 DM 236/89 4.1.2	400,0 €
Servizi igienici	Assenza targhetta bagno accessibile bagni p1	Fornitura e posa targhette bagno accessibile	DM 236/89 8.1.6	25,07 €
Collegamenti verticali	Assenza segnaletica fine ed inizio scala interna	Fornitura e posa segnaletica fine ed inizio scala	DM 236/89 8.1.10	310,0 €
Collegamenti verticali	Assenza corrimano su entrambi i lati delle scala interna	Fornitura e posa corrimano	DM 236/89 8.1.10	630,0 €
Collegamenti orizzontali e spazi comuni	Assenza segnale riconoscibilità porta vetrata porta interna	Fornitura e posa segnale individuazione vetrata in cima alle scale	DM 236/89 4.1.1	31,0 €

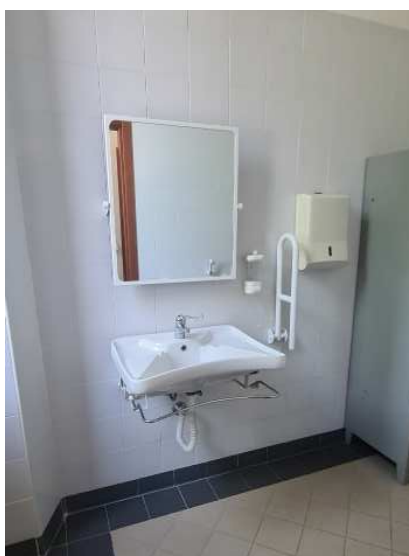
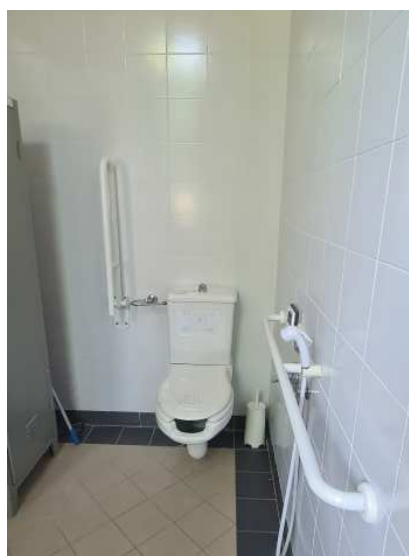
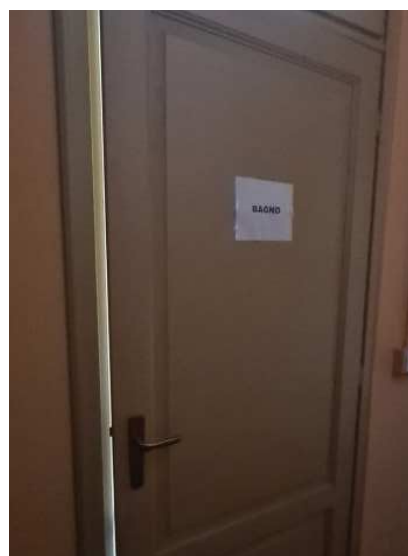
Tipologia di adeguamenti necessari: *presente un servizio accessibile al piano primo. Necessario apporre la targhetta di bagno accessibile. Il bagno accessibile al piano terra risulta essere quello in condivisione con la scuola materna.*

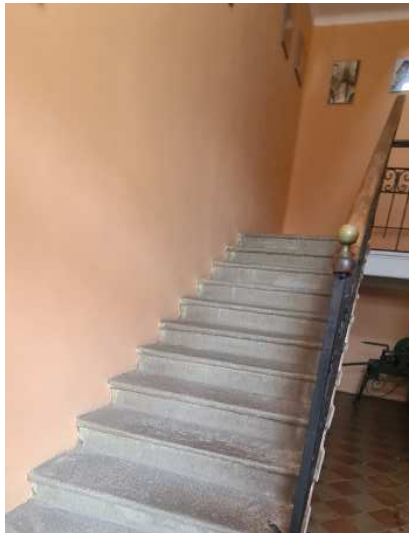
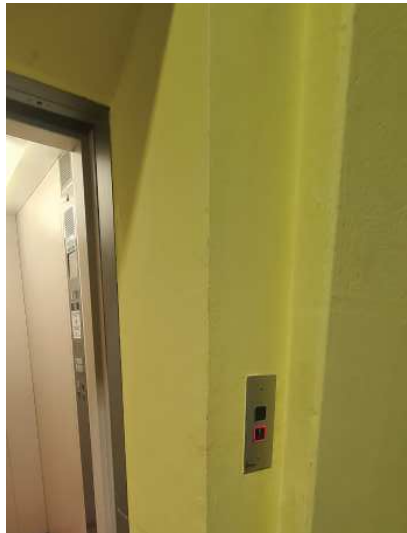
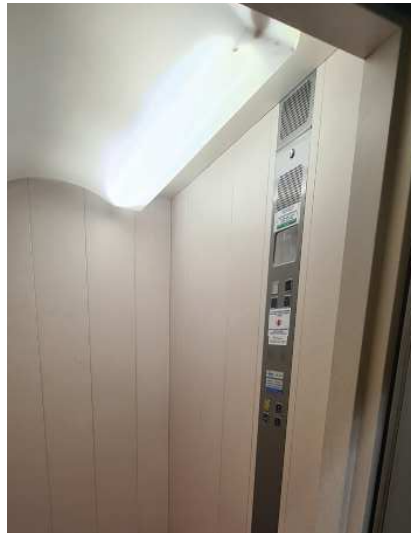
La scala non risulta essere dotata di corrimano lato muro, nè sono presenti i segnali pedotattili di inizio e fine scala.

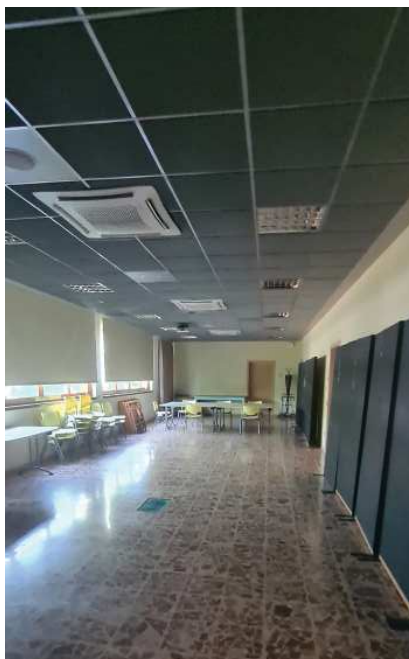
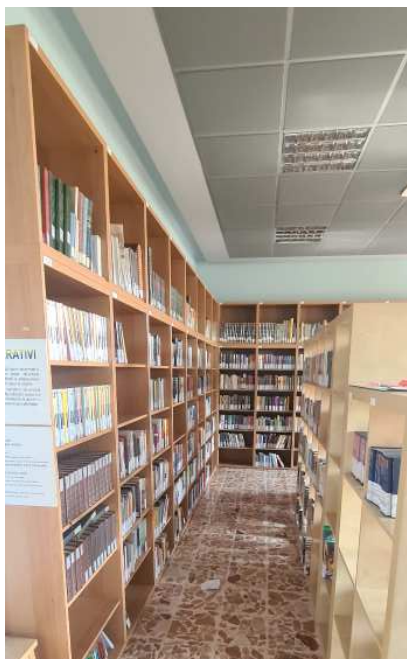
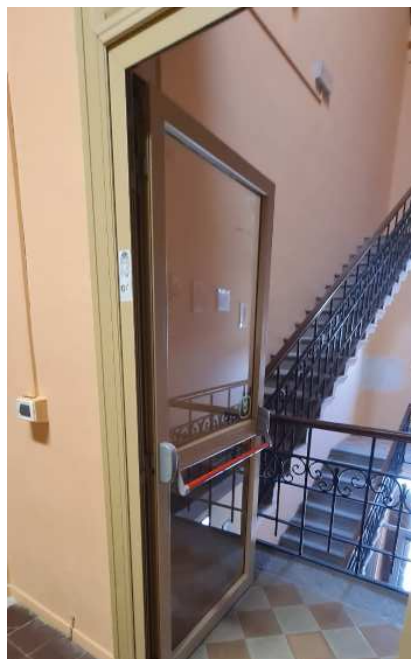
Gli spazi comuni risultano accessibili, tutti i locali risultano raggiungibili, occorre apporre segnale di individuazione della porta vetrata in cima alle scale. Non è stato possibile durante i sopralluoghi visionare l'asilo nido posto al pt e il Museo al piano primo, tuttavia entrambi risultano accessibili sino al loro ingresso e si servono dei servizi accessibili analizzati.

Collegamenti orizzontali e spazi comuni	Presenza di zerbino non incassato in ingresso museo	Realizzazione zerbino incassato	LR 6/89 5.5 DM 236/89 4.1.2	400,0 €
Stima totale costo interventi Scheda A03: 6.796,07 €				
L'importo degli interventi è stato definito con le voci di prezzo unitarie relative al Prezzario delle opere pubbliche di Regionale Lombardia - Edizione 2022. NB: la presente stima si intende indicativa. Per una maggior precisione di spesa si dovrà approfondire il livello progettuale

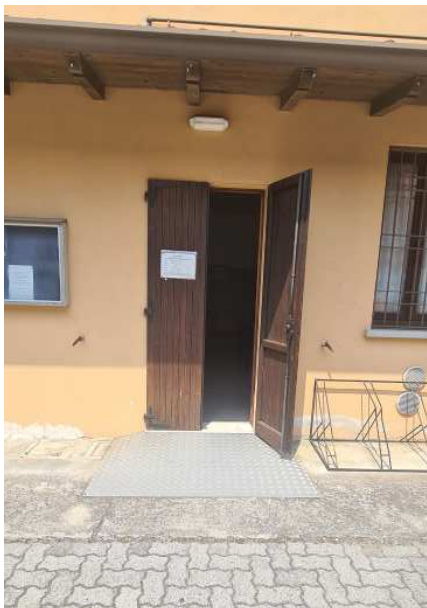
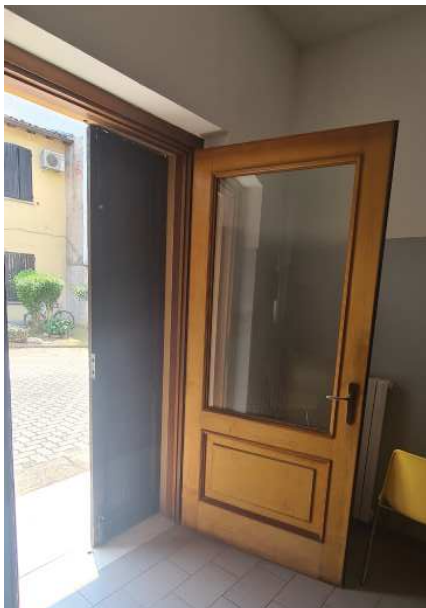
Il campanello/citofono è posizionato tra i 110 e i 120 cm d'altezza da terra? <i>Assente</i>			<input type="checkbox"/> Si <input checked="" type="checkbox"/> No
Note			
<i>Necessario apporre segnalazione individuazione porta vetrata.</i>			
Documentazione fotografica

Principali criticità rilevate				
Ambito	Criticità rilevata	Possibile intervento risolutivo	Rif. normativi	Stima Costo
Parcheggi	Assenza Parcheggio riservato	Realizzazione di stallo riservato	D.P.R. n. 495/1992 e s.m.i.	351,64 €
Accesso alla struttura	Assenza segnale riconoscibilità porta vetrata	Fornitura e posa segnale individuazione vetrata infisso	DM 236/89 4.1.1	31,0 €
Servizi igienici	Assenza servizio igienico accessibile	Realizzazione servizio igienico accessibile	DM 236/89 8.1.6	11.000,0 €
Stima totale costo interventi Scheda A04: 11.382,64 €				
<p>L'importo degli interventi è stato definito con le voci di prezzo unitarie relative al Prezzario delle opere pubbliche di Regionale Lombardia - Edizione 2022.</p> <p>NB: la presente stima si intende indicativa. Per una maggior precisione di spesa si dovrà approfondire il livello progettuale</p>

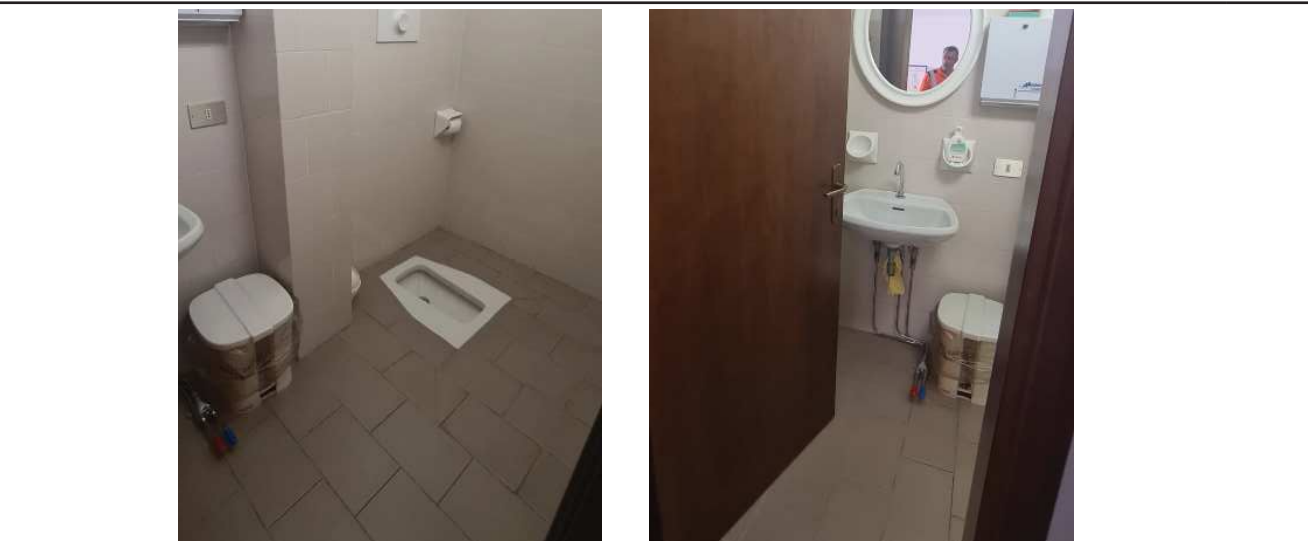
Tipologia di adeguamenti necessari: assente bagno accessibile

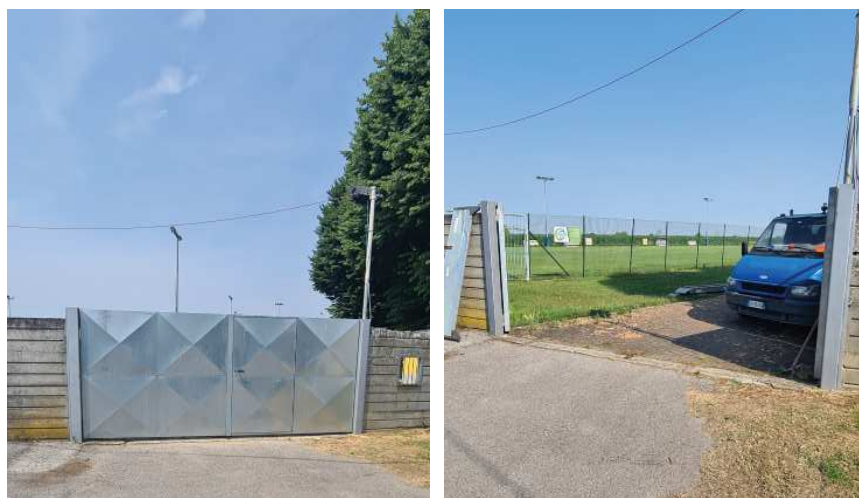
Si assume che ne momento di eventi sportivi o di utilizzo del centro sportivo l'ingresso venga lasciato sempre aperto.

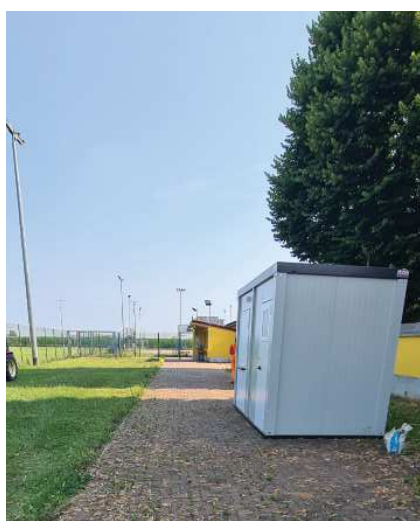
Tipologia di adeguamenti necessari: *in fase di posizionamento durante i sopralluoghi effettuati container con bagno accessibile. Si raccomanda di realizzare adeguato collegamento con il percorso pedonale raccordando l'ingresso senza formare dislivelli. Il bagno accessibile dovrà inoltre essere opportunamente segnalato.*

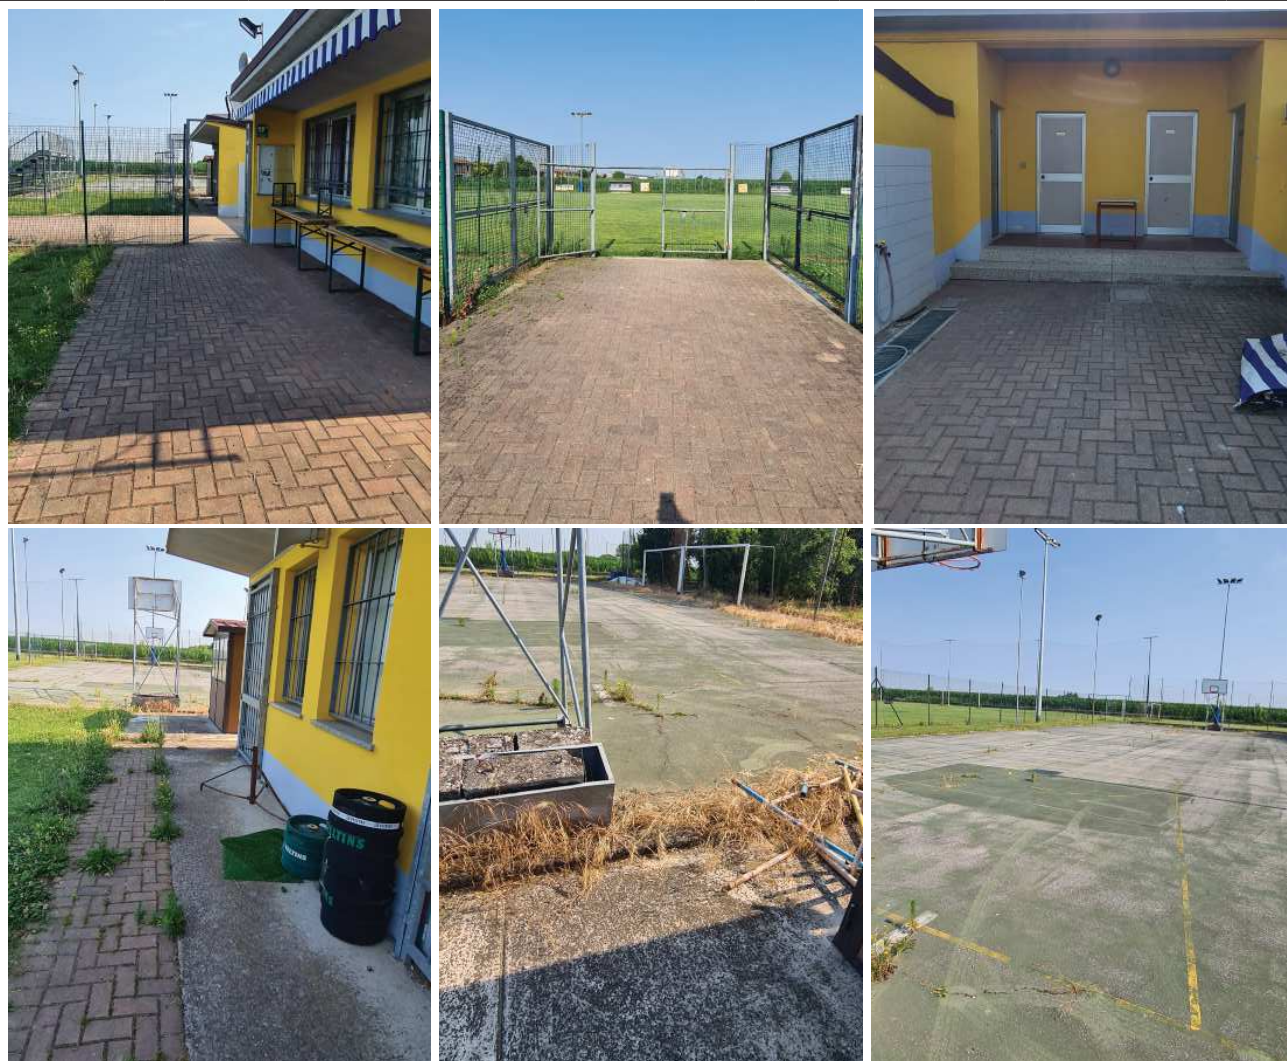
Documentazione fotografica

La finitura del percorso è degradata, sconnessa o sdruciolevole?				<input type="checkbox"/> Sì
				<input checked="" type="checkbox"/> No
Dislivello	<input checked="" type="checkbox"/> Sì	Se sì, è presente una rampa di pendenza adeguata al dislivello?	<input type="checkbox"/> Sì	Il percorso è libero da ostacoli?
	<input checked="" type="checkbox"/> No		<input checked="" type="checkbox"/> No	
				<input checked="" type="checkbox"/> No

Ambito	Criticità rilevata	Possibile intervento risolutivo	Rif. normativi	Stima Costo
Parcheggi	Assenza Parcheggio riservato	Realizzazione di stallo riservato	D.P.R. n. 495/1992 e s.m.i.	351,64 €
Collegamenti orizzontali e spazi comuni	Percorso pedonale di accesso a campo da basket degradato	Sistemazione percorso in battuto di cemento	DM 236/89 8.2.1 LR 6/89 2.1	500,0 €
Collegamenti orizzontali e spazi comuni	Assenza percorso pedonale per tribune	Realizzazione di percorso pedonale in battuto di cemento	DM 236/89 8.2.1 LR 6/89 2.1	1.500,0 €

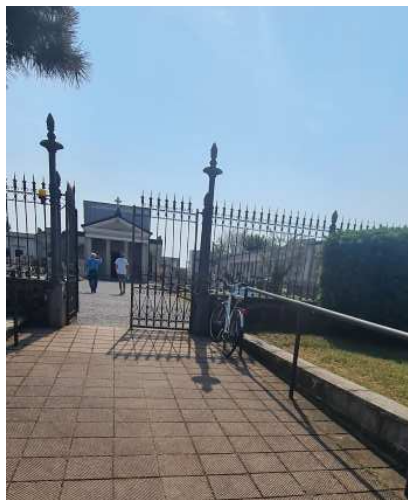
La maniglia è posizionata $85\text{cm} < h < 90\text{cm}$? Assente					<input type="checkbox"/> Sì <input checked="" type="checkbox"/> No
Il campanello/citofono è posizionato tra i 110 e i 120 cm d'altezza da terra? Assente					<input type="checkbox"/> Sì <input checked="" type="checkbox"/> No
Note					
<i>Il cancello d'accesso rimane sempre aperto in orari di apertura risultando pienamente funzionale.</i>					
Documentazione fotografica

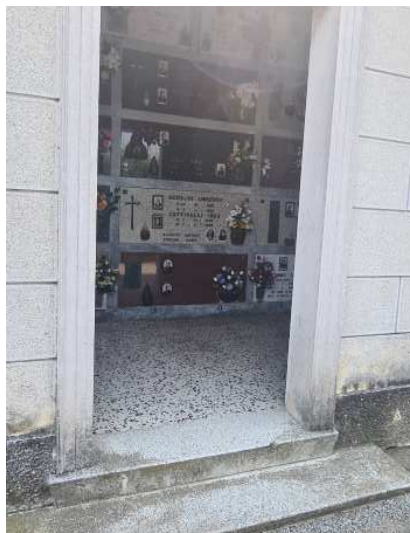
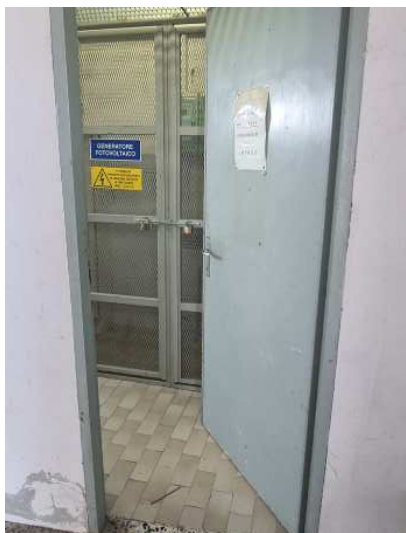
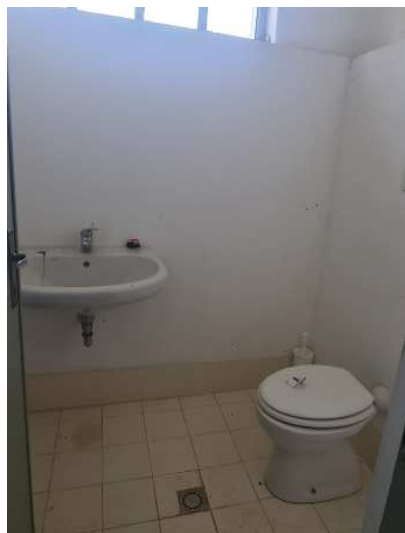
Tipologia di adeguamenti necessari: *assente servizio igienico accessibile, il percorso per raggiungere il bagno necessita modifiche per eliminare i dislivelli e garantire gli adeguati spazi di manovra a carrozzina.*

Ambito	Criticità rilevata	Possibile intervento risolutivo	Rif. normativi	Stima Costo
Servizi igienici	Assenza bagno accessibile	Realizzazione bagno accessibile	DM 236/89 8.1.6	13.000,0 €
Collegamenti orizzontali e spazi comuni	Percorsi in ghiaia non accessibili da persone su carrozzina	Realizzazione percorsi pedonali in calcestre	DM 236/89 8.2.1 LR 6/89 2.1	30.500,0 €
Collegamenti orizzontali e spazi comuni	Livello pavimentazione colombari non raccordato con camminamenti	Realizzazione rampe in cls	DM 236/89 8.2.1 LR 6/89 2.1	3.000,0 €
Stima totale costo interventi Scheda A06: 46.500,0 €

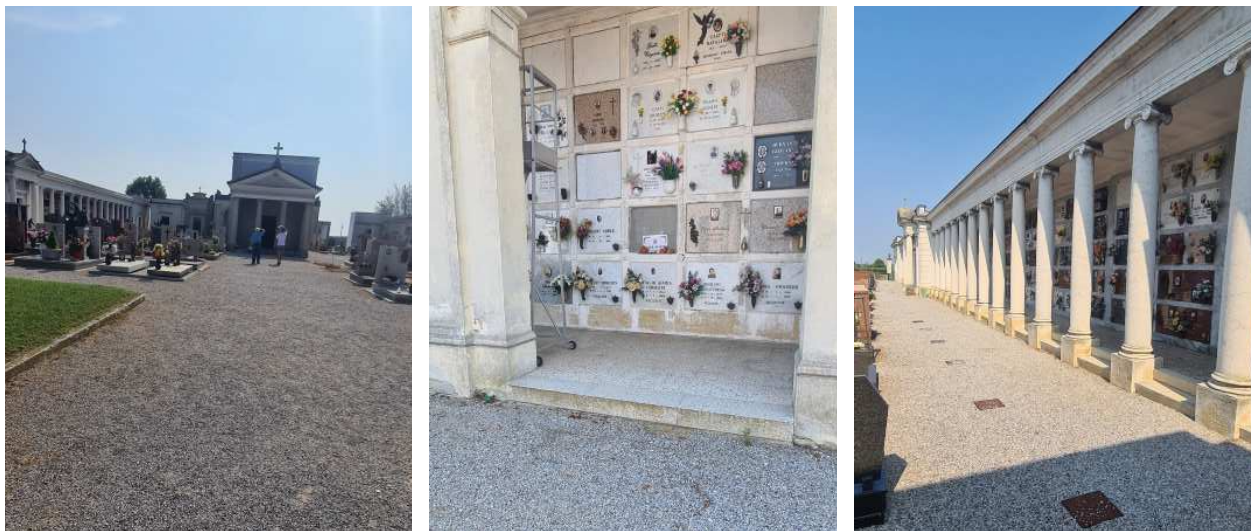
La pavimentazione dell'intero cimitero per quanto riguarda i campi di inumazione è a ghiaia, finitura che non risulta percorribile da carrozzina, la realizzazione di camminamenti in calcestre permette di ottenere percorsi pienamente accessibili, senza inalterare la permeabilità del suolo. Il piano di calpestio dei colombari non risulta raccordato al livello campagna, se non per i blocchi più recenti in fondo al Camposanto

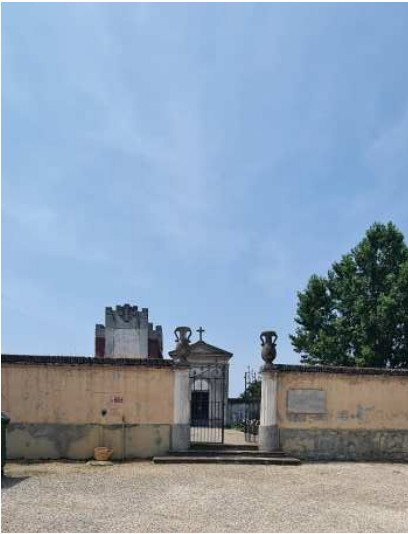
Codice scheda: A07		Cimitero			
Indirizzo: frazione Alfiano			Data rilievo: Giugno 2022		
Descrizione: piccolo Cimitero della frazione di Alfiano					
1. Parcheggi					
Presenza di parcheggio riservato nelle vicinanze dell'ingresso:					Si No
Dimensione regolamentare?	Si	Segnaletica verticale conforme alla normativa?	Si No		
	No				
Parcheggio raccordato a un percorso pedonale?	Si	Segnaletica orizzontale conforme alla normativa?	Si No		
	No				
Note					
<i>Assente stallo riservato, opportuno realizzarne uno adiacente l'ingresso.</i>					
Documentazione fotografica

Ambito	Criticità rilevata	Possibile intervento risolutivo	Rif. normativi	Stima Costo
Parcheggi	Assenza Parcheggio riservato	Realizzazione di stallo riservato completo di pavimentazione in battuto di cemento	D.P.R. n. 495/1992 e s.m.i.	800,0 €
Accesso alla struttura	Dislivello ingresso cimitero	Realizzazione rampa in battuto di cemento di pendenza non superiore al 5% completa di parapetto	DM 236/89 8.1.11 LR 6/89 2.1.2	2.500,0 €
Accesso alla struttura	Assenza corrimano scalinata ingresso	Fornitura e posa di corrimano	DM 236/89 8.1.10 LR 6/89 5.3.1	300,0 €
Collegamenti orizzontali e spazi comuni	Percorsi in ghiaia non accessibili da persone su carrozzina	Realizzazione percorsi pedonali in calcestre	DM 236/89 8.2.1 LR 6/89 2.1	3.500,0 €
Stima totale costo interventi Scheda A07: 7.100,0 €

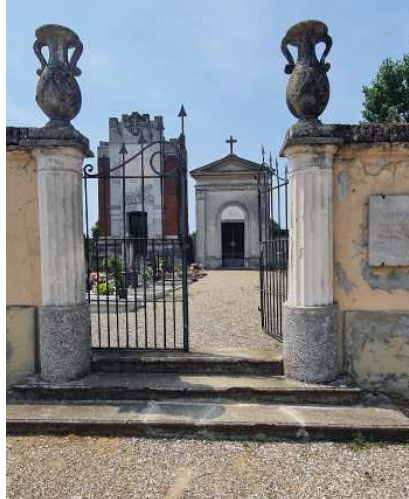
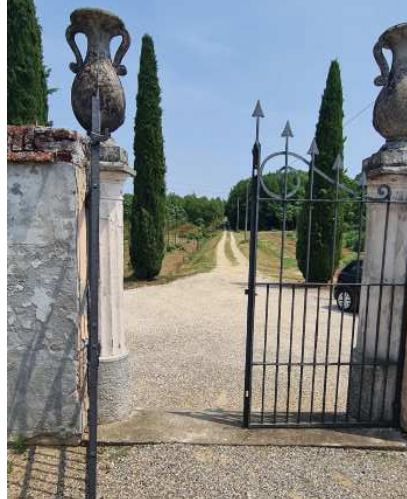
2. Accesso alla struttura					
La zona antistante e retrostante la porta/ cancello è in piano e hanno una profondità minima di 1,50 m?					Si No
Dislivello	Si	Se si, è presente una rampa di pendenza <5% se lunga più di 5 m o <8% se meno di 5 m?	Si	E' presente un corrimano ad h=0.90m?	Si
	No		No		No
E' presente un percorso tattile?					Si No
La luce netta della porta d'ingresso è almeno 150 cm con le singole ante di larghezza non superiore a 120 cm e gli eventuali vetri sono ad una altezza min di 40 cm dal pavimento?					Si No
La maniglia è posizionata 85cm<h<90cm? Assente					Si No
Il campanello/citofono è posizionato tra i 110 e i 120 cm d'altezza da terra? Assente					Si No
Note					
<i>Opportuno dotare l'ingresso di rampa dotata di parapetto per poter superare il dislivello esistente. Opportuno dotare anche la scalinata di un corrimano.</i>					
Documentazione fotografica

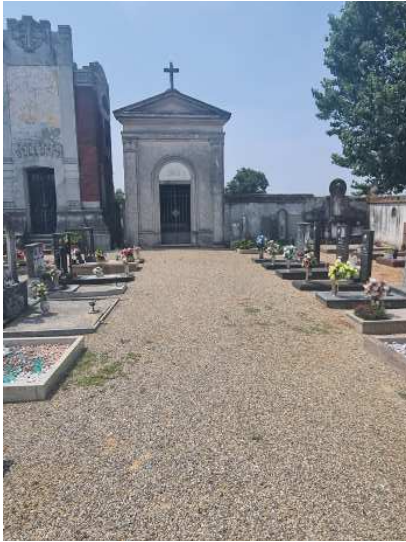
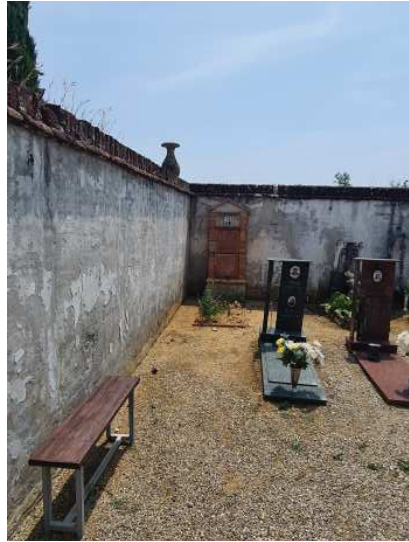
La pavimentazione dell'intero cimitero è a ghiaia, finitura che non risulta percorribile da carrozzina, la realizzazione di camminamenti in calcestre permette di ottenere percorsi pienamente accessibili, senza alterare la permeabilità del suolo.

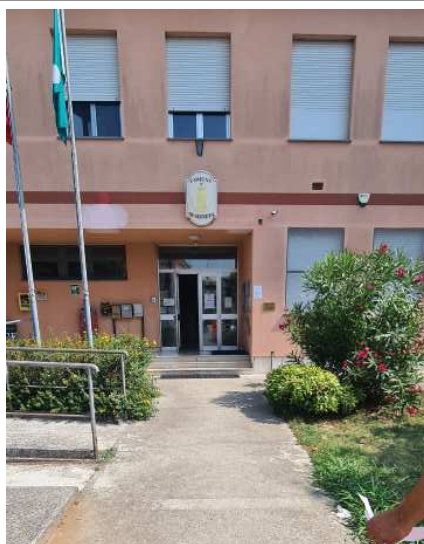
L'accesso da strada al cortile del Municipio avviene in continuità senza cancellate.

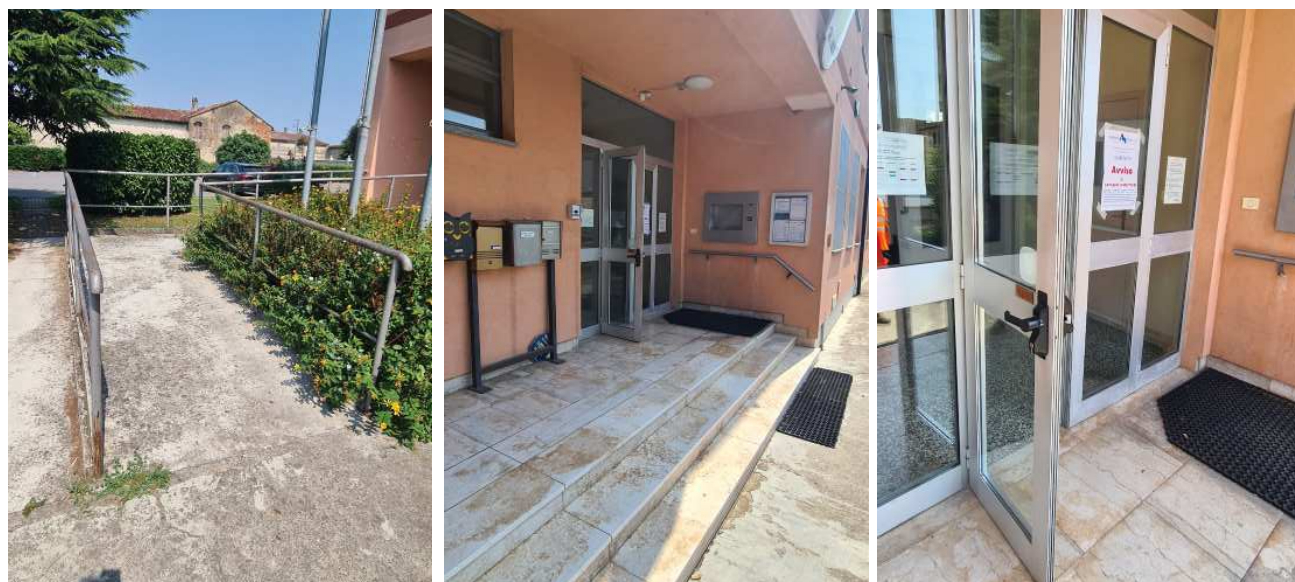
Si rileva la presenza di zerbini non incassati, possibile fonte d'inciampo. Occorre apporre a tutte le porte vetrate segnalazione di immediata individuazione da parte di ipovedente. La superficie vetrata al di sotto di 40 cm dal piano di calpestio non risulta primaria fonte di pericolo

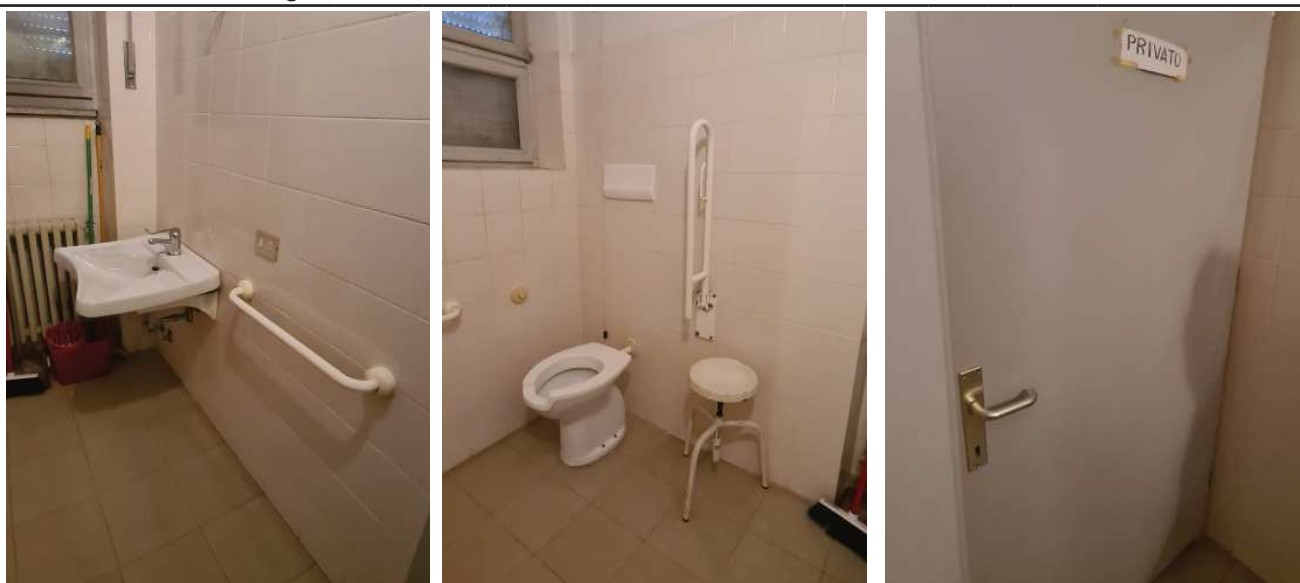
Tipologia di adeguamenti necessari: *presente un bagno accessibile ad entrambi i livelli, da posizionare per entrambi la targhetta indicante il bagno accessibile.*

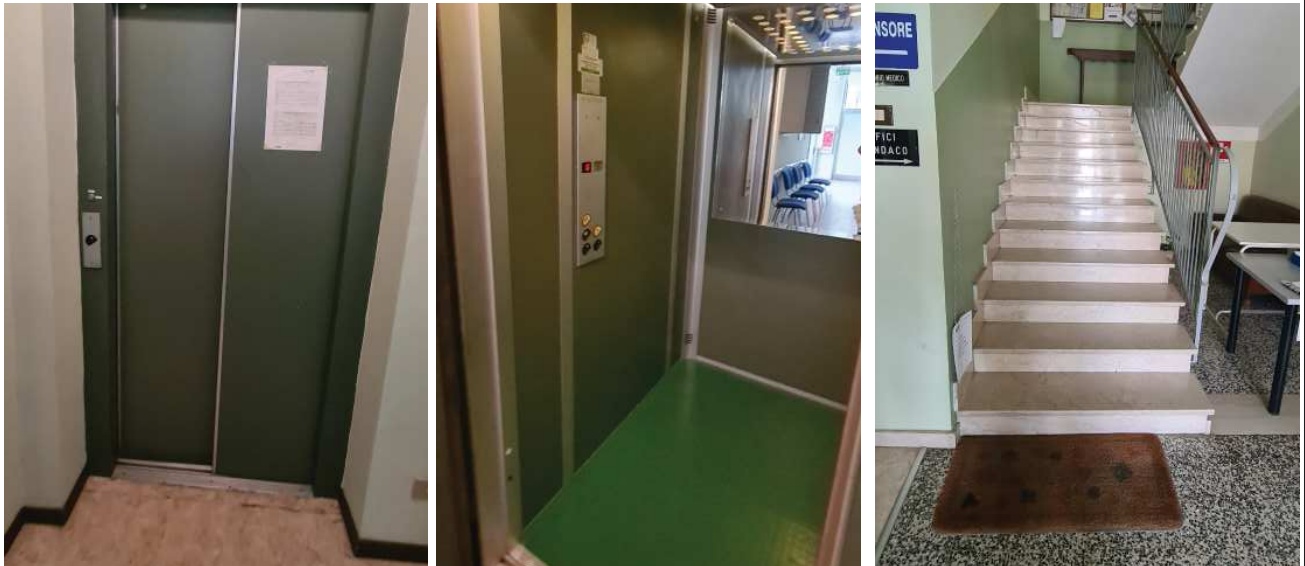
Le scale non sono dotate di secondo corrimano lato muro e di segnale di avvertimento di fine ed inizio scala. La bottoniera dell'ascensore non è posta ad altezza accessibile. Uno zerbino non incasato posizionato ai piedi delle scale puo' essere causa d'inciampo.

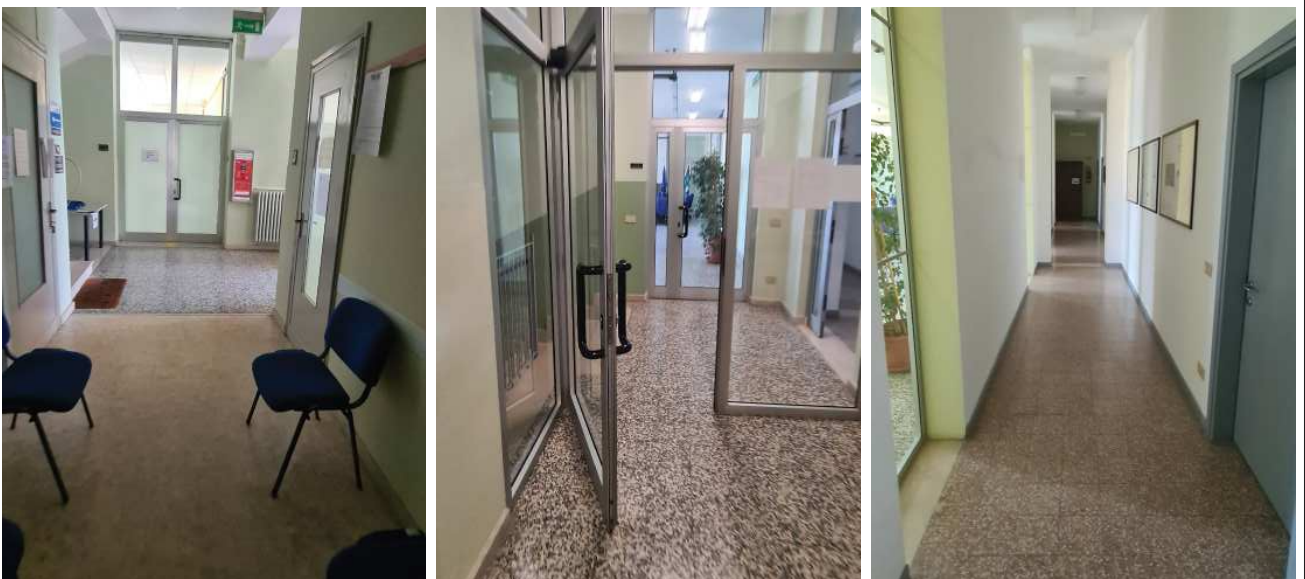
Assente bancone con altezza accessibile. Occorre segnalare con apposito segnale le porte vetrate.

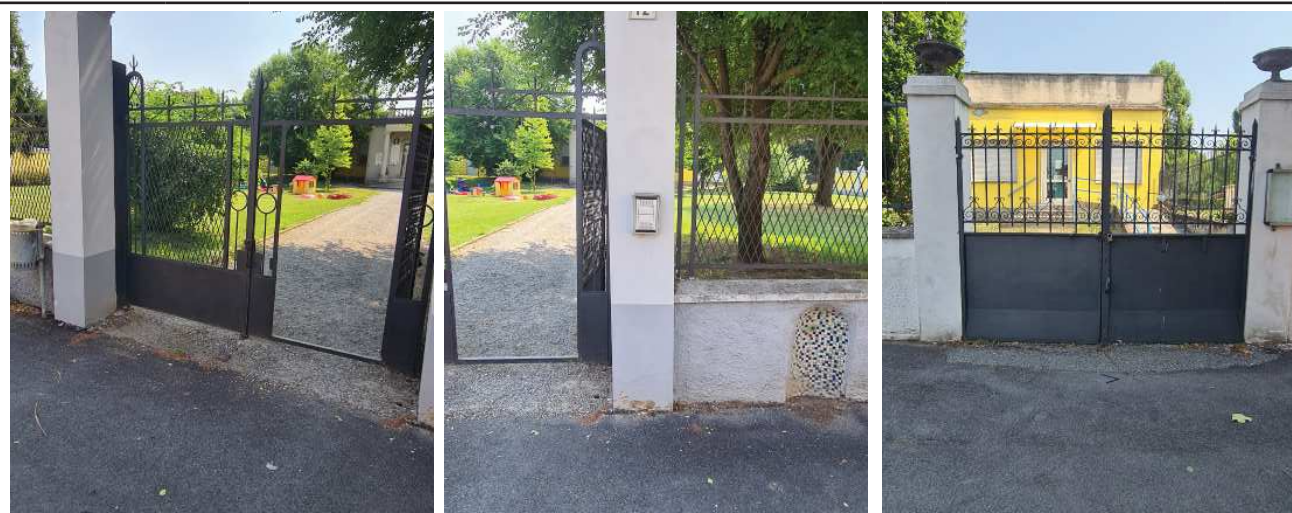
L'ingresso da considerarsi accessibile è quello laterale, in corrispondenza della rampa che conduce al livello rialzato dell'edificio, opportuno segnalare l'ingresso accessibile con idonea cartellonistica. L'ingresso laterale costituendosi di solo cancello carrabile, di difficile apertura in autonomia da parte di persona su carrozzina, dovrà essere mantenuto aperto in orari di ingresso-uscita, in alternativa necessario realizzare un cancello pedonale.

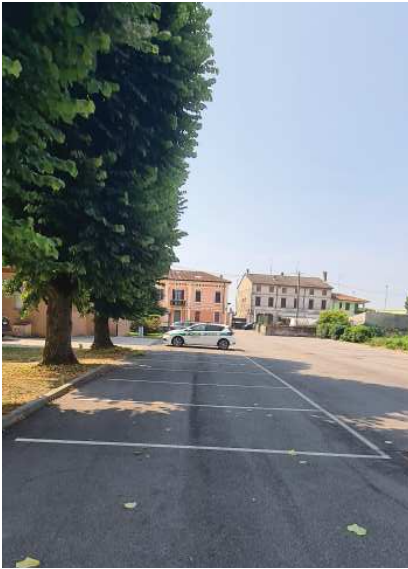
1. Parcheggi					
Presenza di parcheggio riservato nelle vicinanze dell'ingresso:					Si No
Dimensione regolamentare?	Si	Segnaletica verticale conforme alla normativa?			Si
	No				No
Parcheggio raccordato a un percorso pedonale?	Si	Segnaletica orizzontale conforme alla normativa?			Si
	No				No
Note					
<i>Lo stallo riservato ad uso del Centro anziani potrà essere il medesimo da realizzarsi per la Scuola Materna.</i>					
Documentazione fotografica

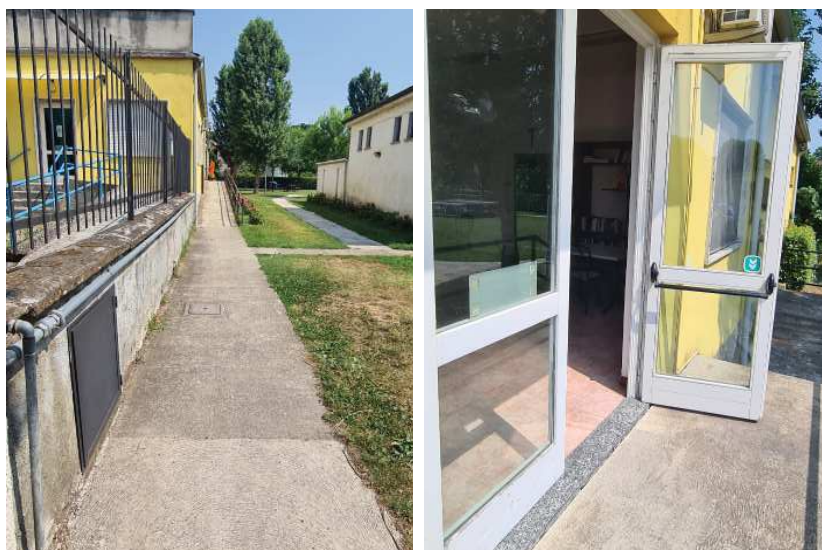
L'accesso al centro anziani è posto a quota superiore rispetto al piano campagna, la rampa a servizio dell'ingresso risulta di pendenza superiore all'8%, di difficile percorrenza in autonomia da parte di persona su carrozzina, occorre apporre segnalazione di individuazione parte vetrata per ipovedenti.

Ambito	Criticità rilevata	Possibile intervento risolutivo	Rif. normativi	Stima Costo
Accesso alla struttura	Rampa di pendenza superiore al 5%	Adeguamento rampa con prolungamento di parapetto e spostamento raccordo con ingresso parco	DM 236/89 8.1.11 LR 6/89 2.1.2	9.000,0 €
Accesso alla struttura	Assente segnale individuazione porta vetrate	Fornitura e posa segnali individuazione vetrate	DM 236/89 4.1.1	62,0 €
Servizi igienici	Assenza targhetta bagno accessibile	Fornitura e posa targhette bagno accessibile	DM 236/89 8.1.6	25,07 €

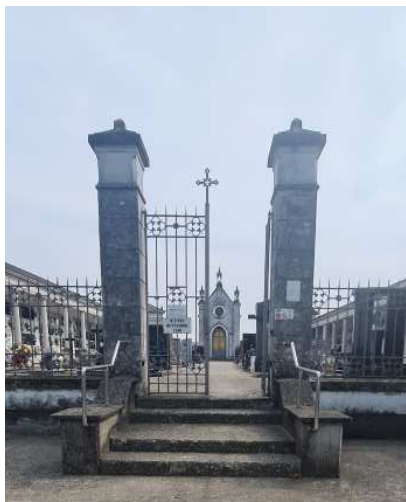
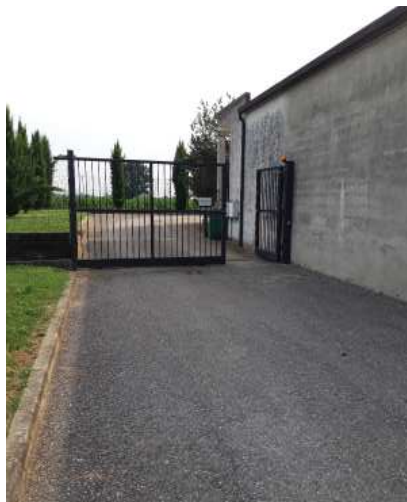
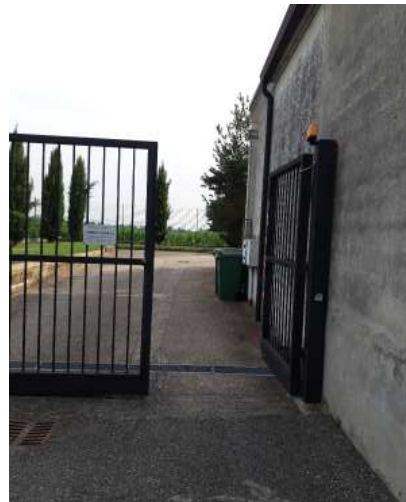
2. Accesso alla struttura						
La zona antistante e retrostante la porta/ cancello è in piano e hanno una profondità minima di 1,50 m?					Si No	
Dislivello	Si	Se sì, è presente una rampa di pendenza <5% se lunga più di 5 m o <8% se meno di 5 m?	Si	E' presente un corrimano ad h=0.90m?	Si	
	No		No		No	
E' presente un percorso tattile?					Si No	
La luce netta della porta d'ingresso è almeno 150 cm con le singole ante di larghezza non superiore a 120 cm e gli eventuali vetri sono ad una altezza min di 40 cm dal pavimento?					Si No	
La maniglia è posizionata 85cm<h<90cm? Assente					Si No	
Il campanello/citofono è posizionato tra i 110 e i 120 cm d'altezza da terra? Assente					Si No	
Note						
<i>L'ingresso accessibile è da considerarsi quello laterale, in fondo al Cimitero. Opportuno apporre idonea segnaletica informativa/orientativa per indirizzare gli utenti all'accesso accessibile</i>						
Documentazione fotografica

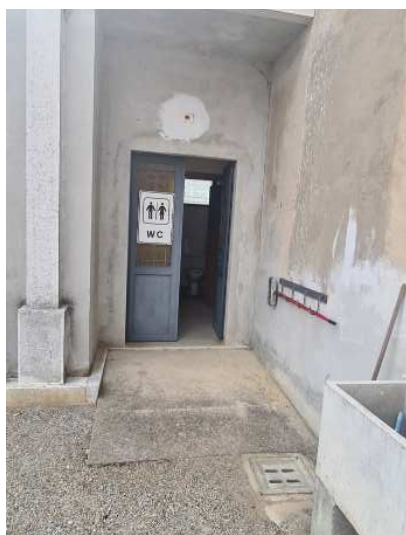
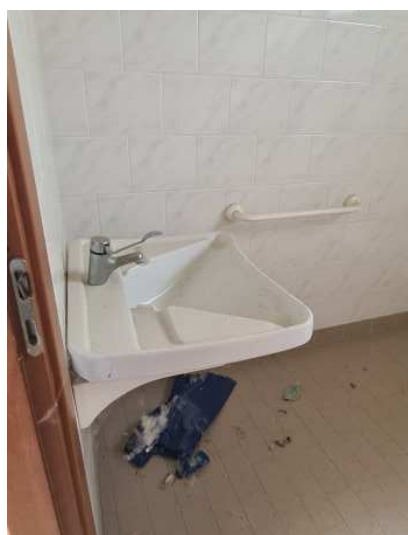
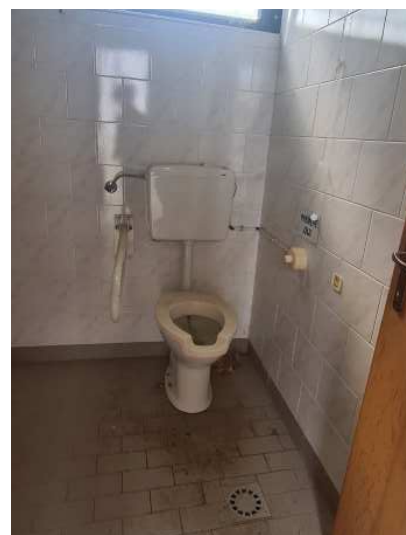
Tipologia di adeguamenti necessari: *posizionare targhetta bagno accessibile.*
