Unione Lombarda dei Comuni Oglio-Ciria
Provincia di Cremona

Piano
Eliminazione
Barriere
Architettoniche

Schede edifici

Luglio 2022

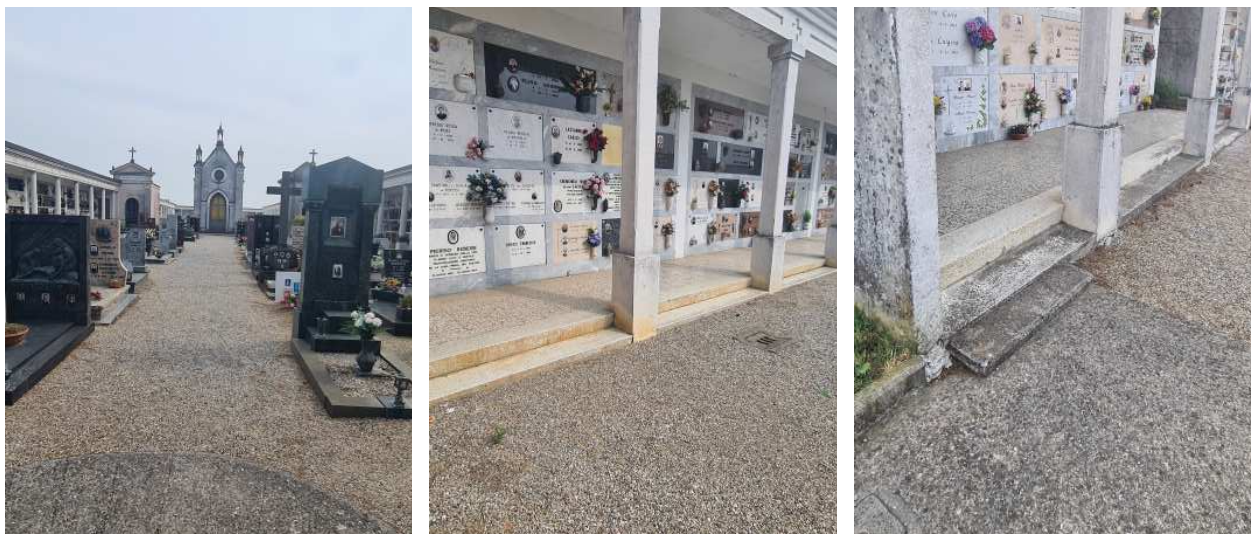
pienamente accessibili, senza inalterare la permeabilità del suolo. Il piano di calpestio dei colombari non risulta raccordato al livello campagna, così come sono presenti salti di quota lungo il percorso per raggiungere il servizio igienico accessibile.

Ambito	Criticità rilevata	Possibile intervento risolutivo	Rif. normativi	Stima Costo
Parcheggi	Assenza Parcheggio riservato	Realizzazione di stallo riservato	D.P.R. n. 495/1992 e s.m.i.	351,64 €
Accesso alla struttura	Assenza segnaletica informativa ed orientativa che conduca ad ingresso accessibile	Fornitura e posa cartellonistica orientativa	DM 236/89 4.3 DPR503/96 1.2.c	232,93 €
Servizi igienici	Assenza targhetta bagno accessibile	Fornitura e posa targhette bagno accessibile	DM 236/89 8.1.6	25,07 €
Collegamenti orizzontali e spazi comuni	Percorsi in ghiaia non accessibili da persone su carrozzina	Realizzazione percorsi pedonali in calcestre	DM 236/89 8.2.1 LR 6/89 2.1	18.500,0 €
Collegamenti orizzontali e spazi comuni	Livello pavimentazione colombari non raccordato con camminamenti	Realizzazione rampe in cls	DM 236/89 8.2.1 LR 6/89 2.1	3.000,0 €
Stima totale costo interventi Scheda A05: 22.109,64 €

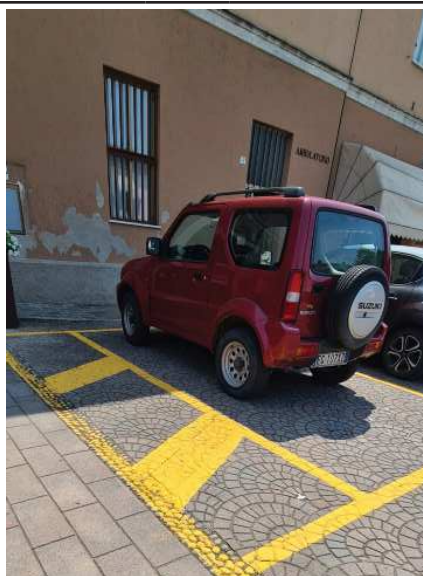
Stallo riservato sprovvisto di segnaletica verticale.

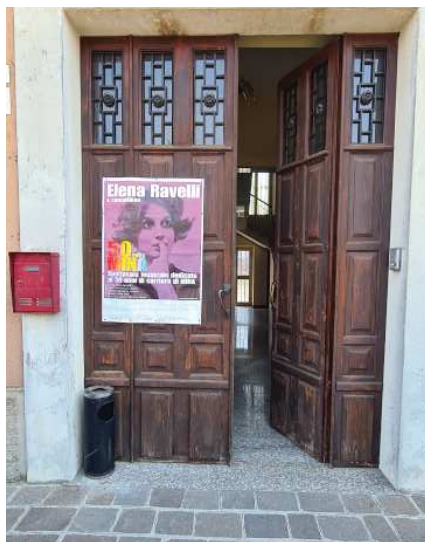
L'accesso al Municipio possiede i requisiti di accessibilità.

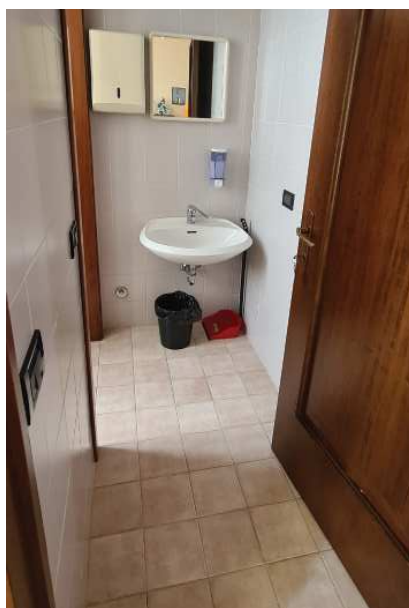
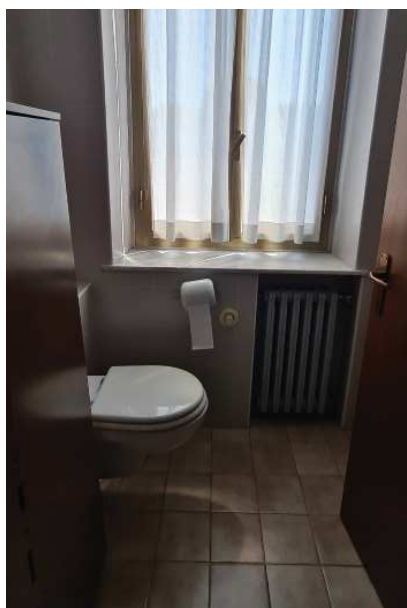
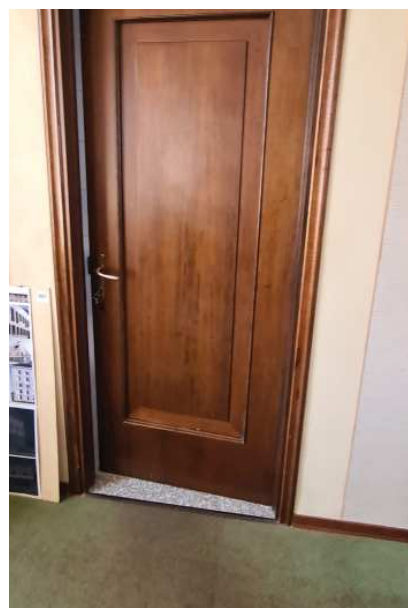
Tipologia di adeguamenti necessari: presente un servizio igienico al piano primo che non risulta accessibile.

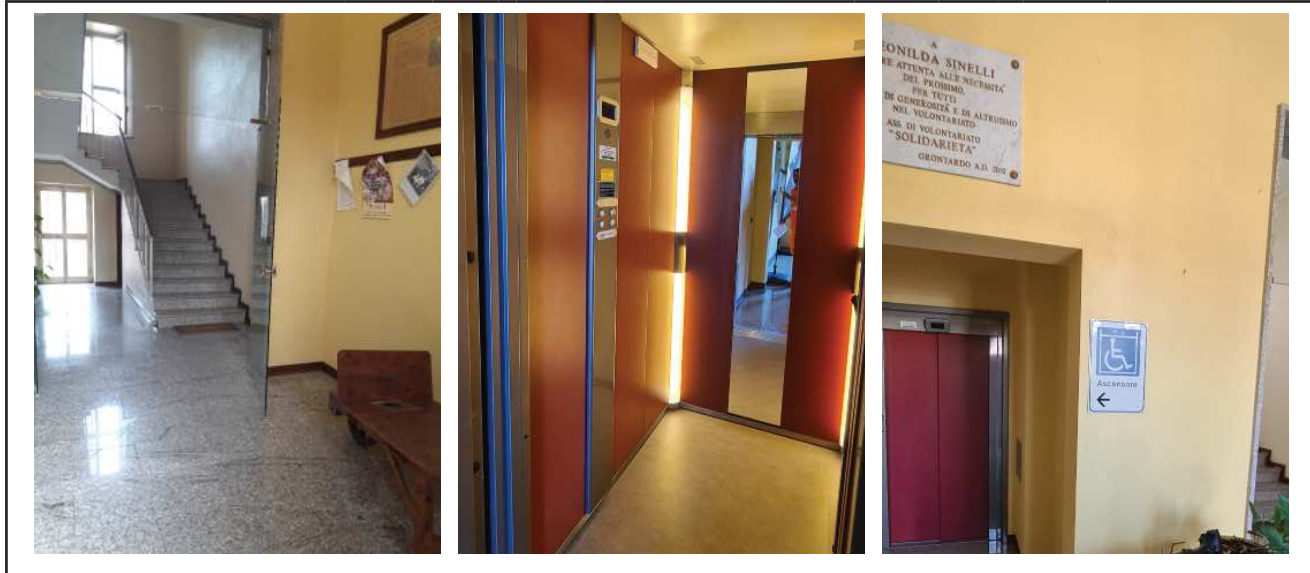
Note
 Le scale non sono dotate di secondo corrimano lato muro e di segnale di avvertimento di fine ed inizio scala. La bottoniera dell'ascensore non è posizionata ad altezza accessibile.

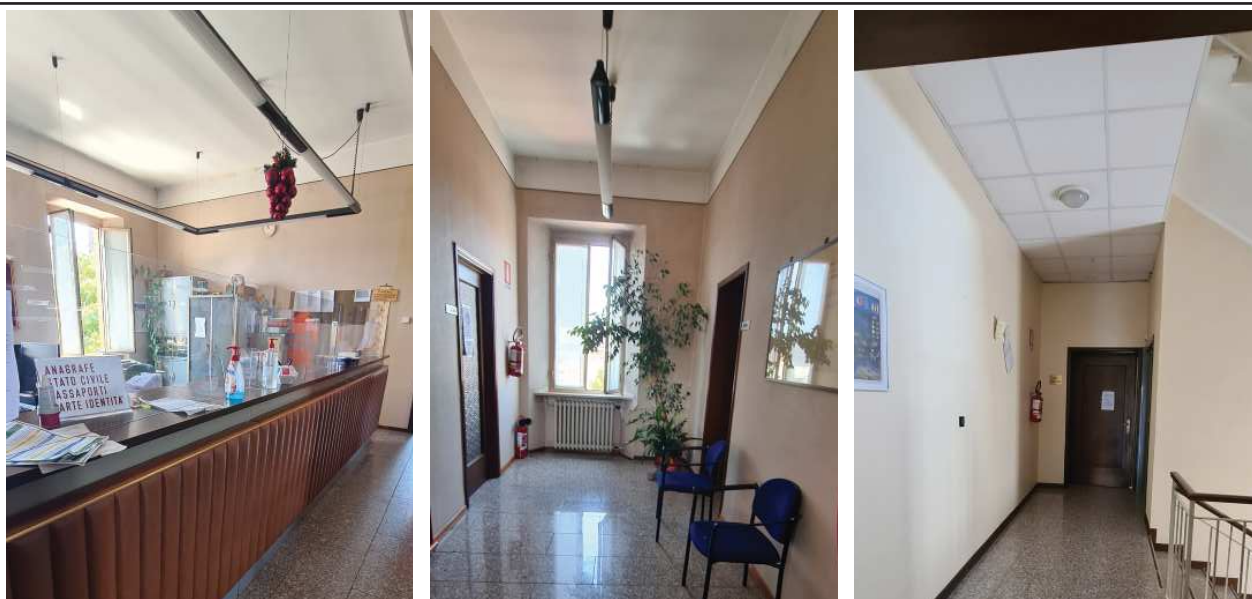
Note
 Il piano terra si compone esclusivamente di spazi di distribuzione che conducono al piano primo per mezzo della scala interna e dell'ascensore, laddove si concentrano gli uffici comunali e la Sala Consiliare.

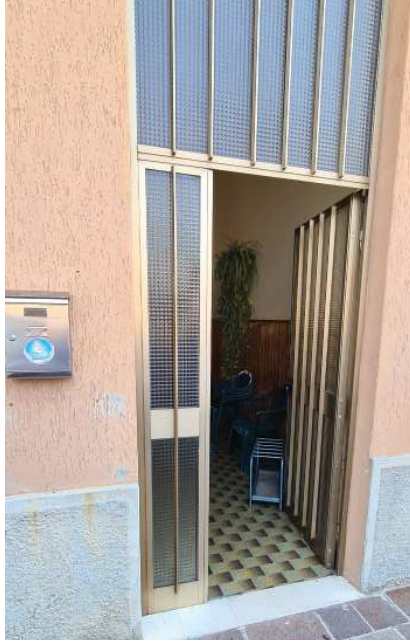
2. Accesso alla struttura					
La zona antistante e retrostante la porta/ cancello è in piano e hanno una profondità minima di 1,50 m?					Si No
Dislivello	Si	Se sì, è presente una rampa di pendenza <5% se lunga più di 5 m o <8% se meno di 5 m?	Si	E' presente un corrimano ad h=0.90m?	Si
	No		No		No
E' presente un percorso tattile?					Si No
La luce netta della porta d'ingresso è almeno 150 cm con le singole ante di larghezza non superiore a 120 cm e gli eventuali vetri sono ad una altezza min di 40 cm dal pavimento?					Si No
La maniglia è posizionata 85cm<h<90m?					Si No
Il campanello/citofono è posizionato tra i 110 e i 120 cm d'altezza da terra?					Si
Assente					No
Note					
<i>L'ingresso affaccia su Piazza Roma e risulta pienamente accessibile.</i>					
Documentazione fotografica

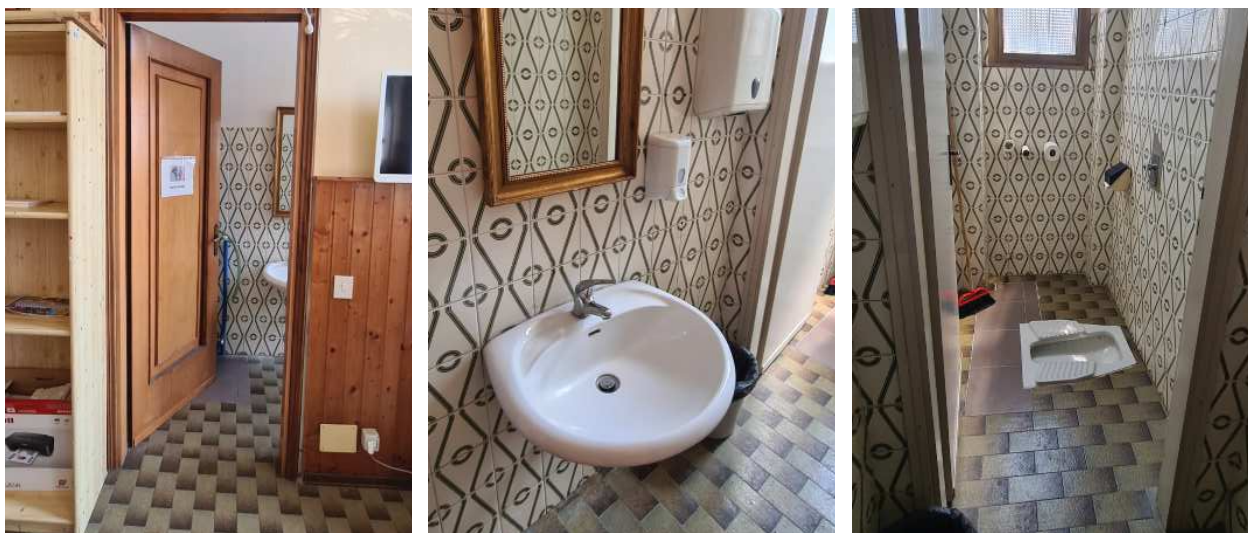
Tipologia di adeguamenti necessari: Non è presente un bagno accessibile. Vista la dimensione del bagno esistente, occorre pensare a una riorganizzazione degli spazi per ricavare un bagno accessibile.

Ambito	Criticità rilevata	Possibile intervento risolutivo	Rif. normativi	Stima Costo
Servizi igienici	Assenza servizio igienico accessibile	Realizzazione servizio igienico accessibile	DM 236/89 8.1.6	12.000,0 €

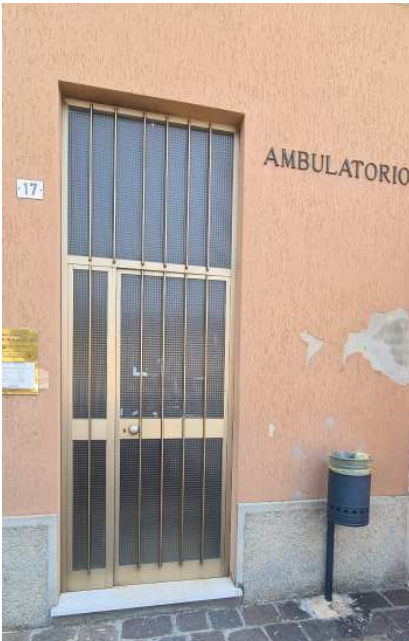
2. Accesso alla struttura					
La zona antistante e retrostante la porta/ cancello è in piano e hanno una profondità minima di 1,50 m?					Si No
Dislivello	Si	Se sì, è presente una rampa di pendenza <5% se lunga più di 5 m o <8% se meno di 5 m?	Si	E' presente un corrimano ad h=0.90-1.10 m?	Si
	No		No		No
E' presente un percorso tattile?					Si No
La luce netta della porta d'ingresso è almeno 150 cm con le singole ante di larghezza non superiore a 120 cm e gli eventuali vetri sono ad una altezza min di 40 cm dal pavimento?					Si No
La maniglia è posizionata 85cm<h<90m?					Si No
Il campanello/citofono è posizionato tra i 110 e i 120 cm d'altezza da terra?					Si
Assente					No
Note					
<i>L'ingresso da Piazza Roma risulta pienamente accessibile ed immediatamente individuabile grazie alla scritta in facciata.</i>					
Documentazione fotografica

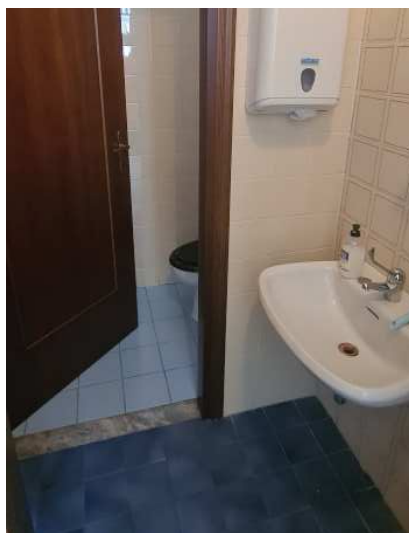
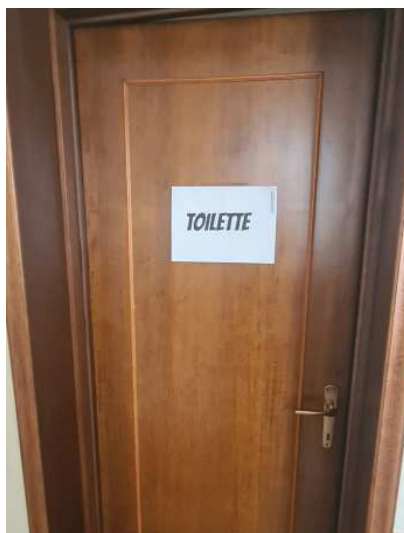
Tipologia di adeguamenti necessari:
Non è presente un servizio igienico accessibile.

Ambito	Criticità rilevata	Possibile intervento risolutivo	Rif. normativi	Stima Costo
Servizi igienici	Assenza servizio igienico accessibile	Realizzazione servizio igienico accessibile	DM 236/89 8.1.6	11.000,0 €

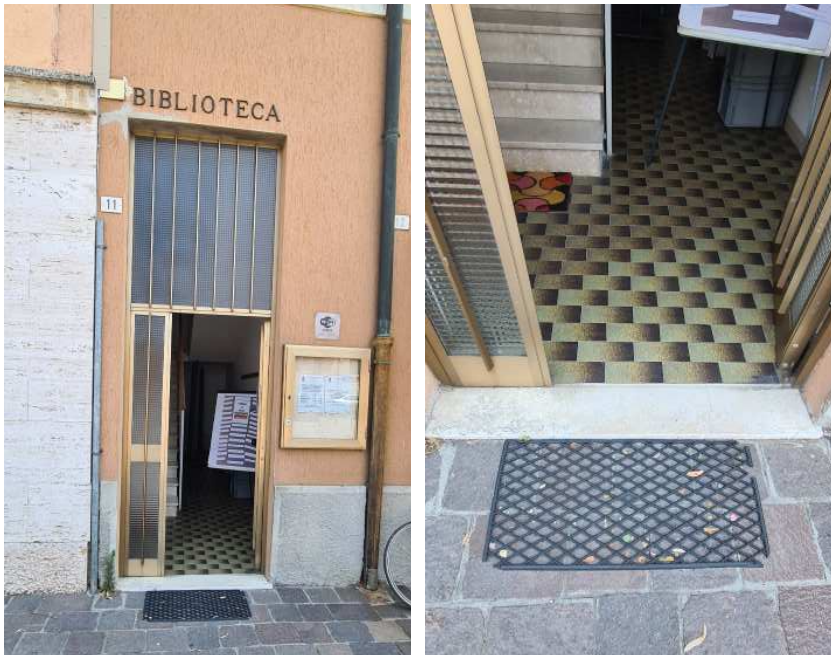
Il campanello/citofono è posizionato tra i 110 e i 120 cm d'altezza da terra? <i>Assente</i>					<input type="checkbox"/> Sì <input checked="" type="checkbox"/> No
Note					
<i>Si rileva in ingresso la presenza di zerbino non incassato che potrebbe essere motivo d'inciampo. Il dislivello in ingresso non è tale da considerarsi barriera architettonica. La Biblioteca si trova distribuita interamente al piano primo con al piano terra solo un locale distribuzione e la scala. Non essendo dotata di ascensore proprio, l'utenza potrà utilizzare l'ascensore del Municipio i cui locali sono collegati alla biblioteca. Occorre apporre idonea segnaletica informativa ed orientativa per indicare all'utenza della biblioteca il percorso per servirsi dell'ascensore.</i>					
Documentazione fotografica

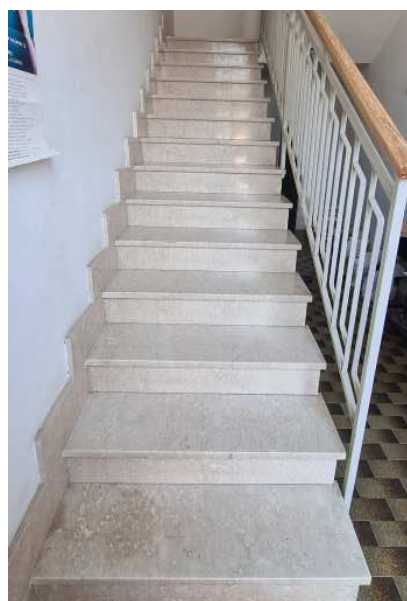
La scala interna non rispetta i requisiti fondamentali per essere considerata accessibile essendo di larghezza ampiamente inferiore a 120 cm. Vista la natura dell'edificio risulta di difficile adeguamento. Sarà opportuno indicare quindi come ingresso per le categorie più fragili l'ingresso del Municipio oltre che per l'utilizzo dell'ascensore anche per l'uso delle scale.

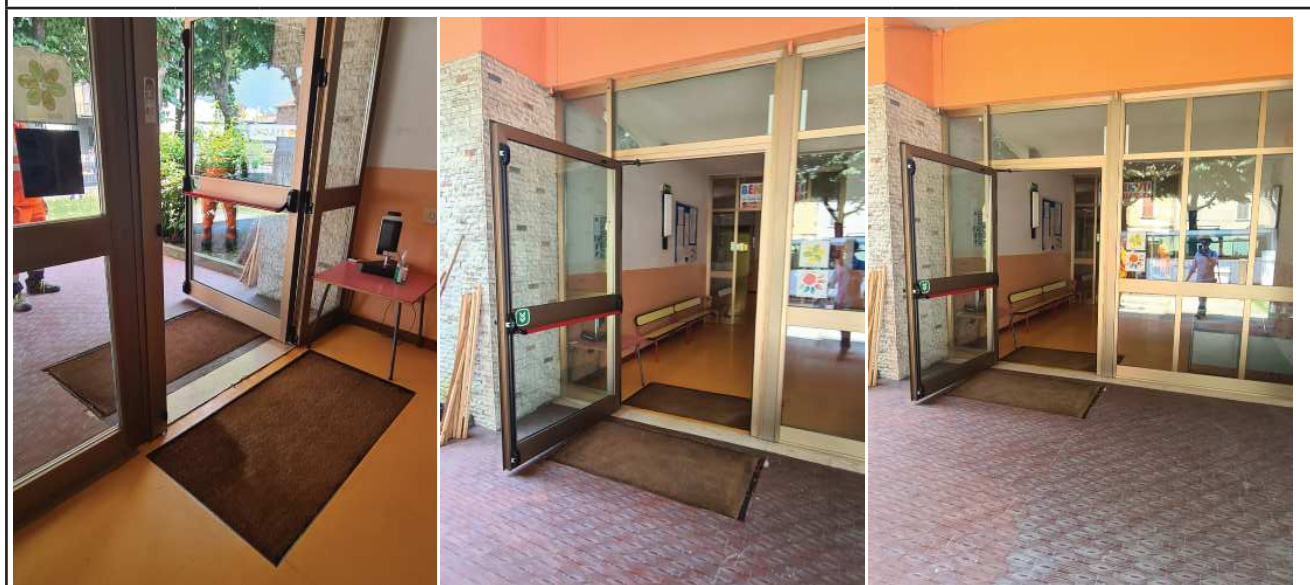
L'ingresso presenta una porta vetrata con vetro al di sotto di 40 cm dal piano di calpestio, non si ritiene comunque l'infisso primaria fonte di pericolo. Occorre posizionare segnalazione sulle parti vetrate per individuazione da parte di ipovedente.

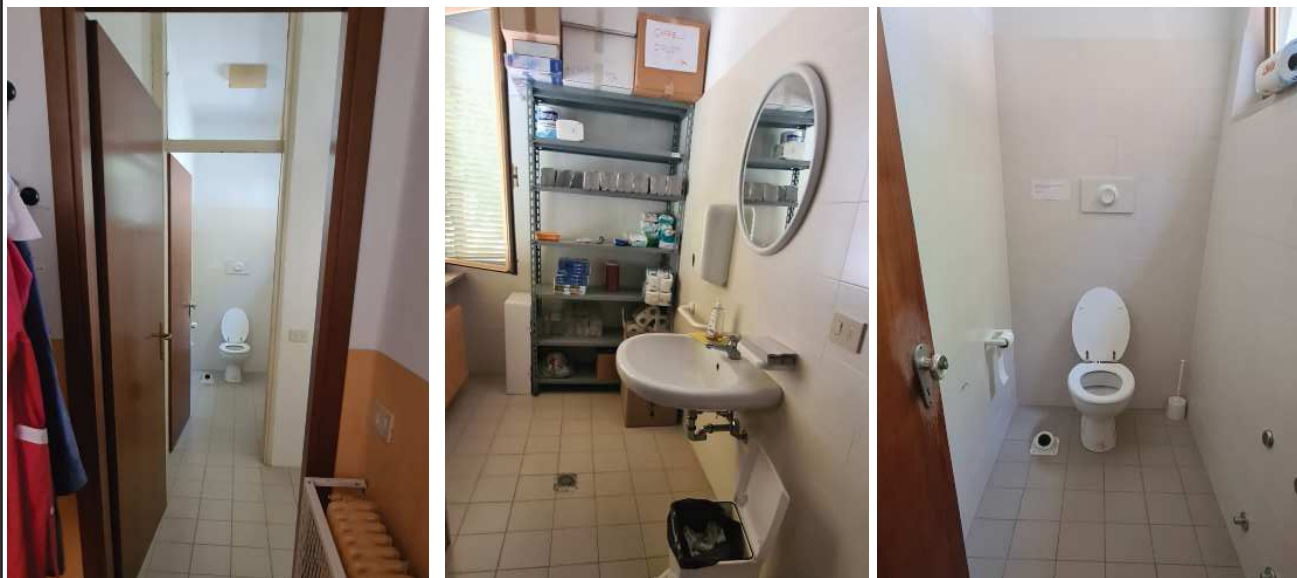
Tipologia di adeguamenti necessari: *assente servizio igienico accessibile.*

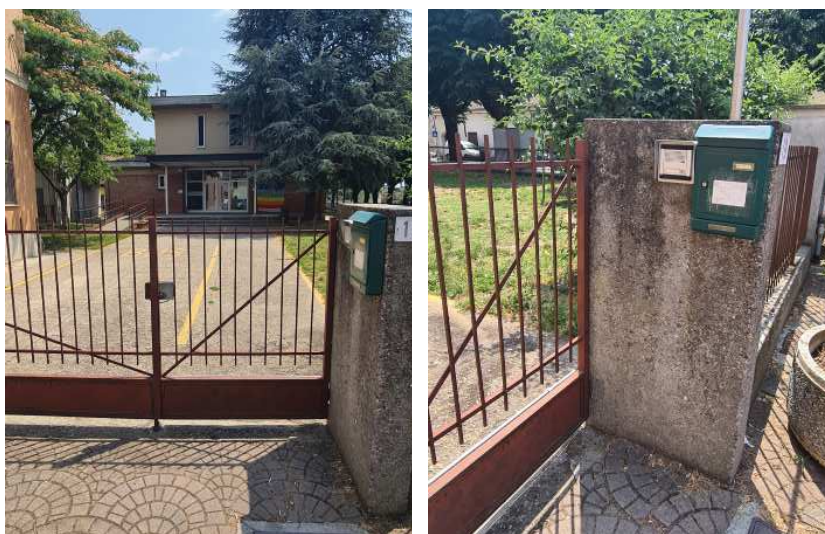
Citofono da riposizionare ad altezza non superiore a 120 cm.

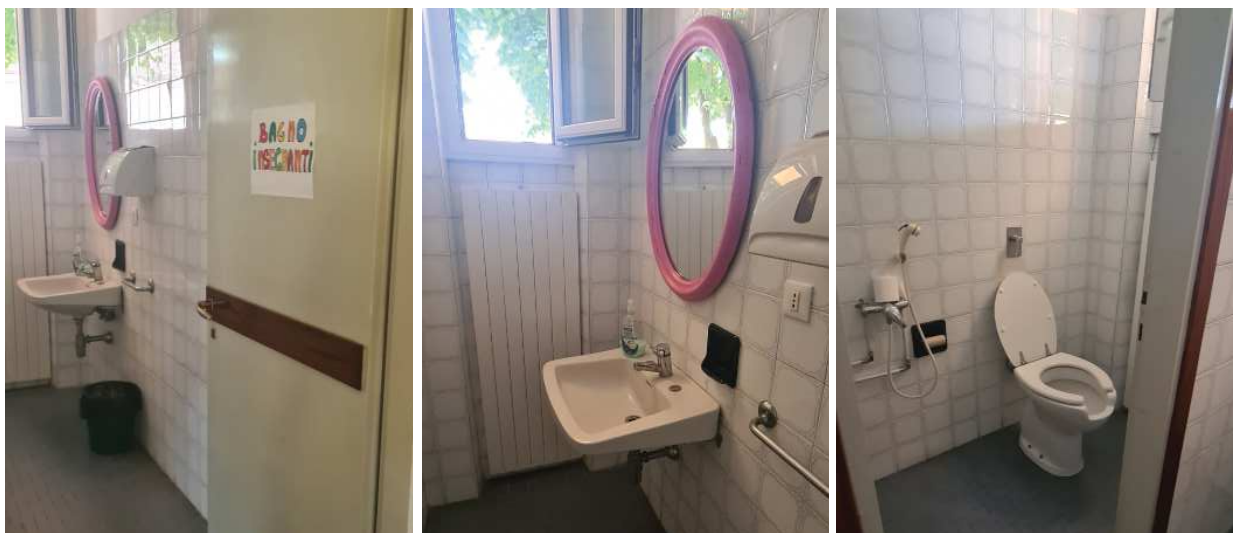
Tipologia di adeguamenti necessari: *La scuola non risulta dotata di bagno accessibile. Necessario ricavare almeno un servizio accessibile al piano terra.*

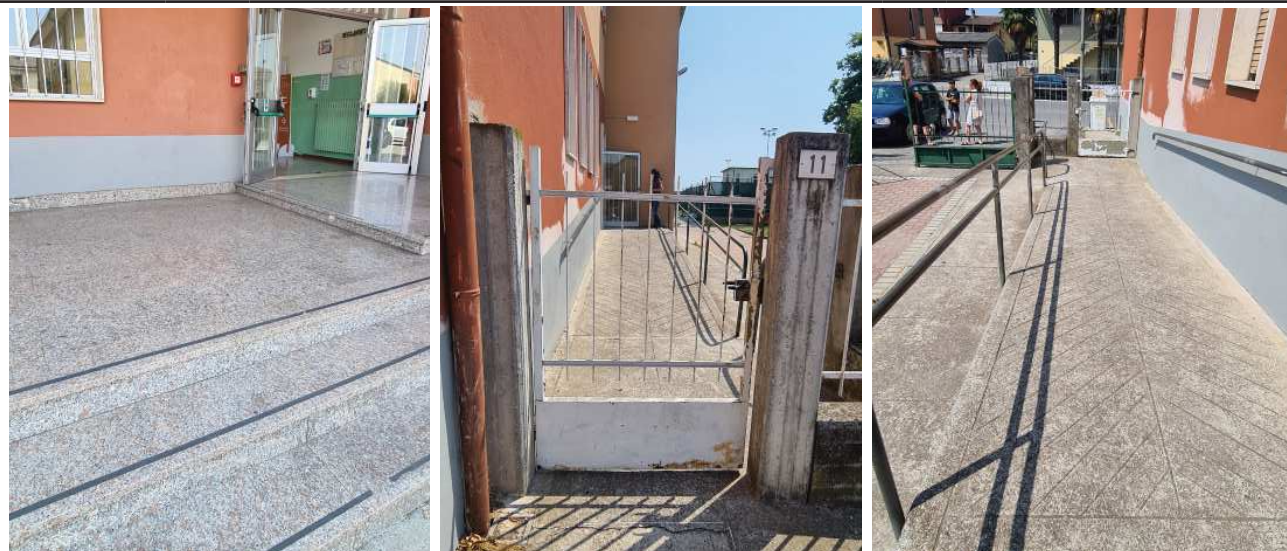
servito da rampa da segnalare opportunamente con cartellonistica informativa-orientativa.

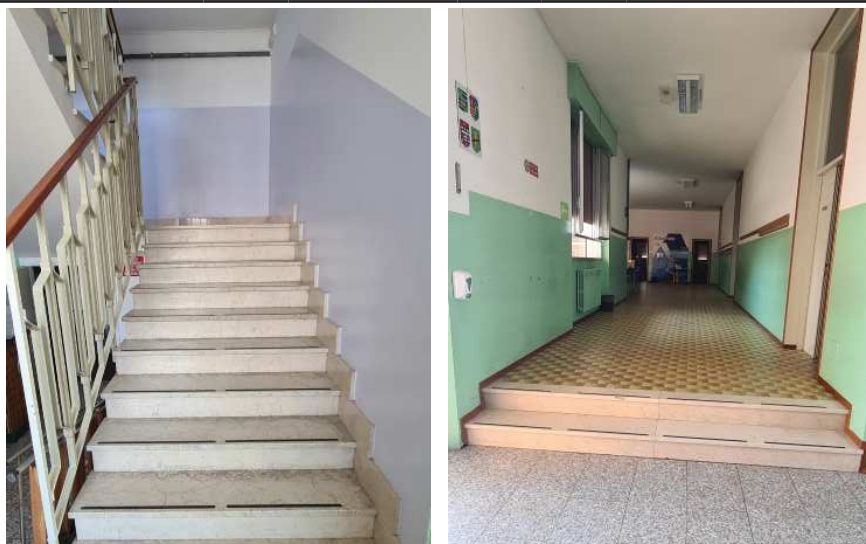
La scala interna non è dotata di segnale inizio e fine scala (DM 236/89 art. 8.1.10) nè di secondo corrimano lato muro. L'edificio non è dotato di ascensore, la normativa nazionale consente l'assenza al di sotto di tre livelli fuori terra, la LR 6/89 prescrive la presenza di elevatore per gli edifici pubblici che si compongono di più di un piano.

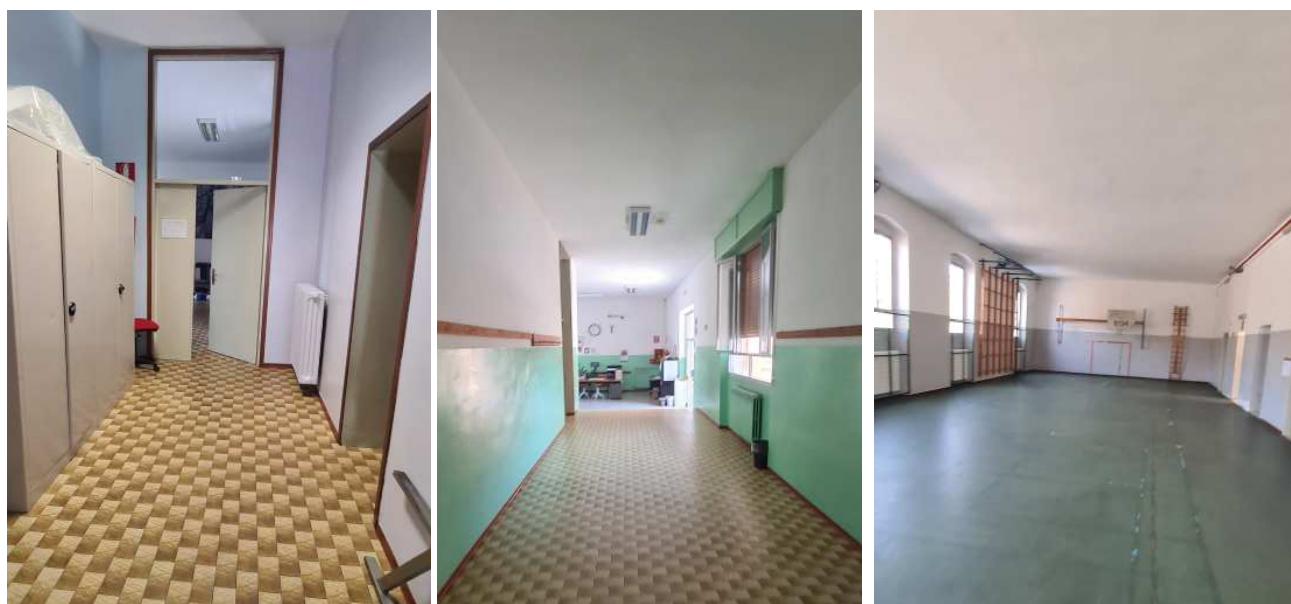
Necessario dotare i due gradini presenti nello spazio comune al piano terra di segnalazione pedotattile di inizio e fine scala e di corrimano ad entrambi i lati.

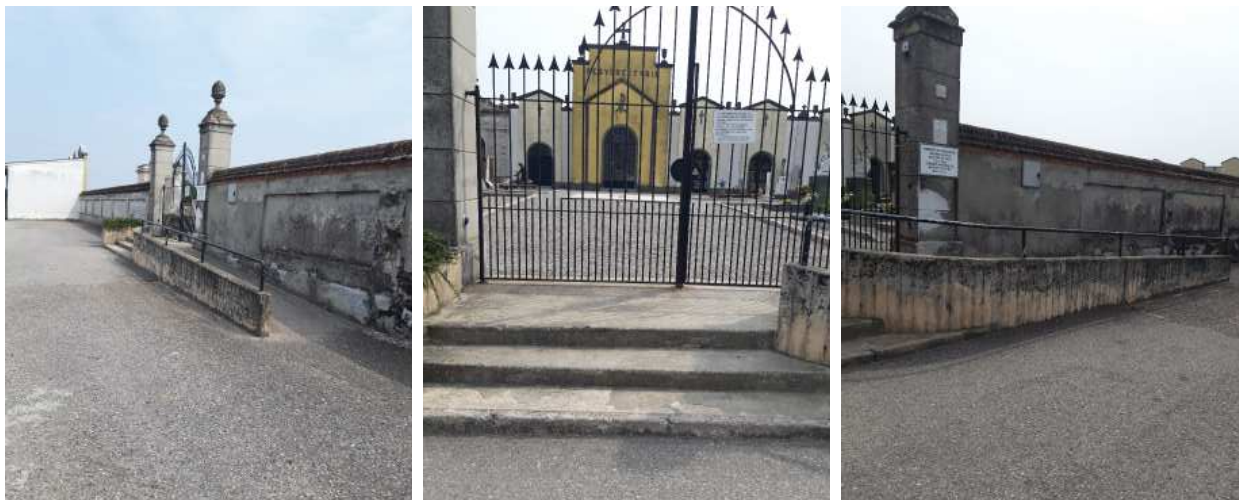
2. Accesso alla struttura			
La zona antistante e retrostante la porta/ cancello è in piano e hanno una profondità minima di 1,50 m?			Si No
Dislivello	Si No	Se si, è presente una rampa di pendenza <5% se lunga più di 5 m o <8% se meno di 5 m?	Si No
E' presente un corrimano ad h=0.90 m?			Si No
E' presente un percorso tattile?			Si No
La luce netta della porta d'ingresso è almeno 150 cm con le singole ante di larghezza non superiore a 120 cm e gli eventuali vetri sono ad una altezza min di 40 cm dal pavimento?			Si No
La maniglia è posizionata 85cm<h<90cm? Assente			Si No
Il campanello/citofono è posizionato tra i 110 e i 120 cm d'altezza da terra? Assente			Si No
Note			
<i>Il cancello d'ingresso rimane sempre aperti in orari di apertura, l'accesso è pienamente fruibile. Da posizionarsi un corrimano ad entrambi i lati della scalinata d'ingresso.</i>			
Documentazione fotografica

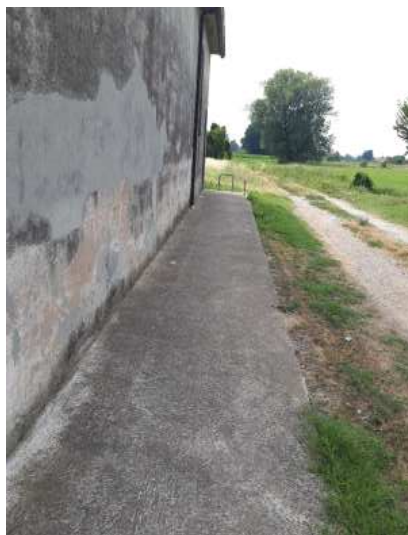
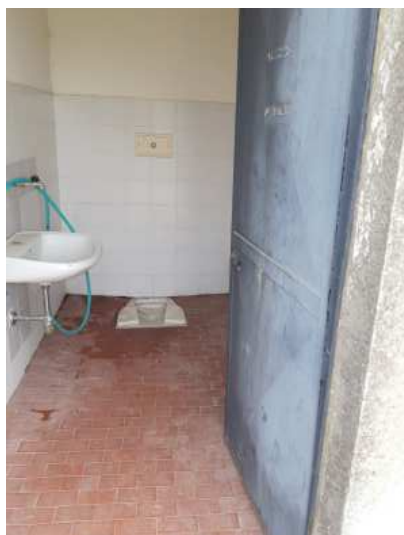
Tipologia di adeguamenti necessari: assente bagno accessibile.

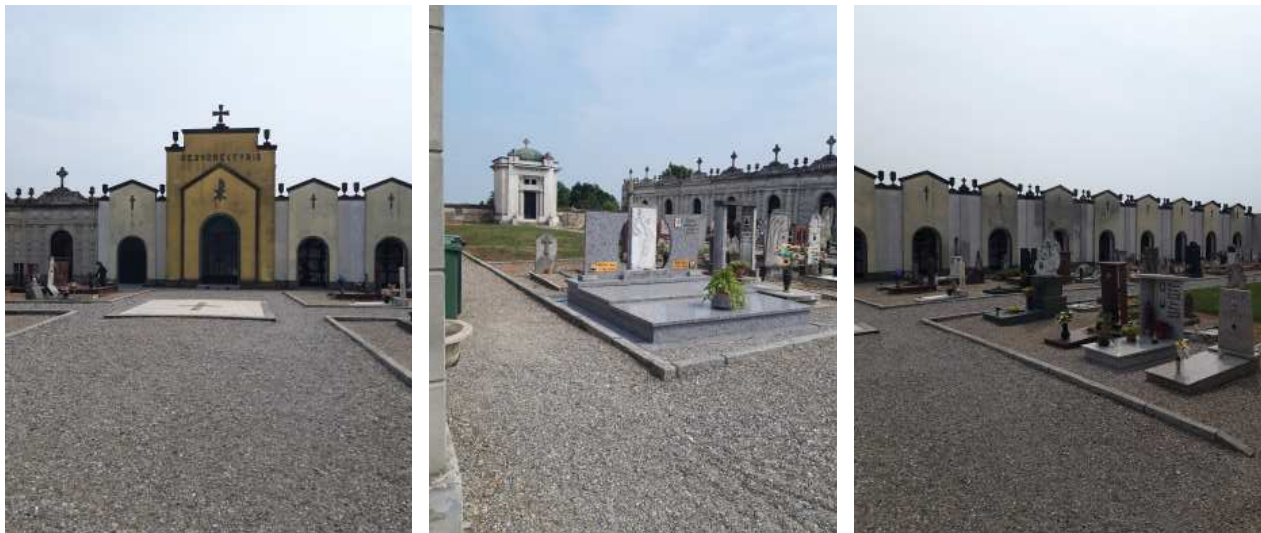
Ad eccezione dei colombari tutto il cimitero risulta in finitura in ghiaia non accessibile. La realizzazione di camminamenti in calcestre permetterebbe di ottenere percorsi accessibili senza alterare la permeabilità dei suoli.

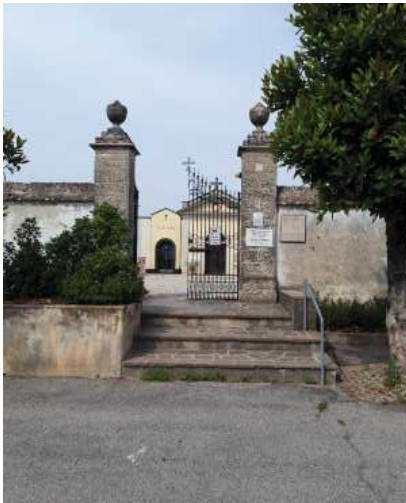
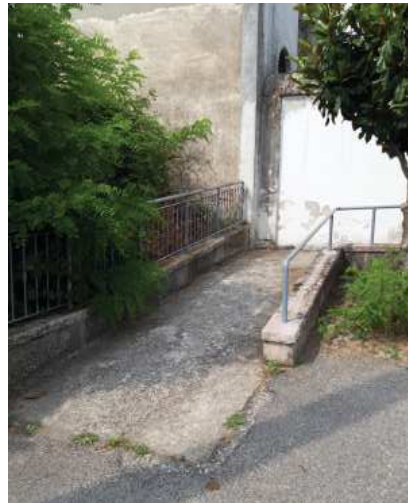
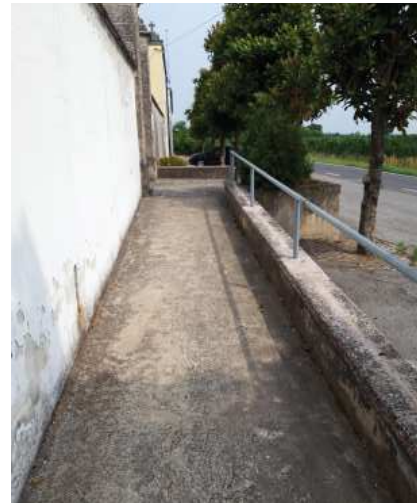
2. Accesso alla struttura					
La zona antistante e retrostante la porta/ cancello è in piano e hanno una profondità minima di 1,50 m?					Si No
Dislivello	Si	Se si, è presente una rampa di pendenza <5% se lunga più di 5 m o <8% se meno di 5 m?	Si	E' presente un corrimano ad h=0.90 m?	Si
	No		No		No
E' presente un percorso tattile?					Si No
La luce netta della porta d'ingresso è almeno 150 cm con le singole ante di larghezza non superiore a 120 cm e gli eventuali vetri sono ad una altezza min di 40 cm dal pavimento?					Si No
La maniglia è posizionata 85cm<h<90cm? Assente					Si No
Il campanello/citofono è posizionato tra i 110 e i 120 cm d'altezza da terra? Assente					Si No
Note					
<i>La pavimentazione della rampa risulta degradata.</i>					
Documentazione fotografica

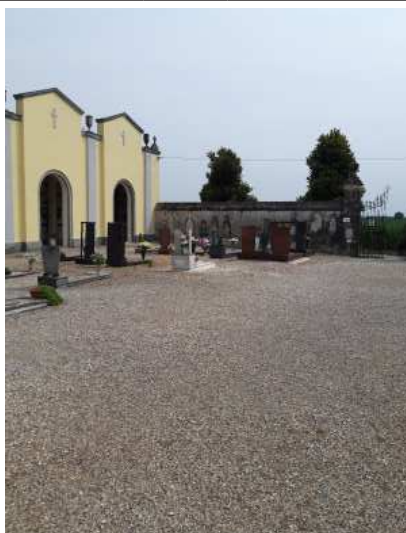
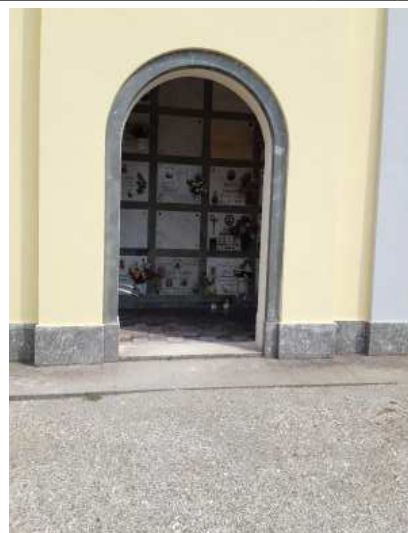
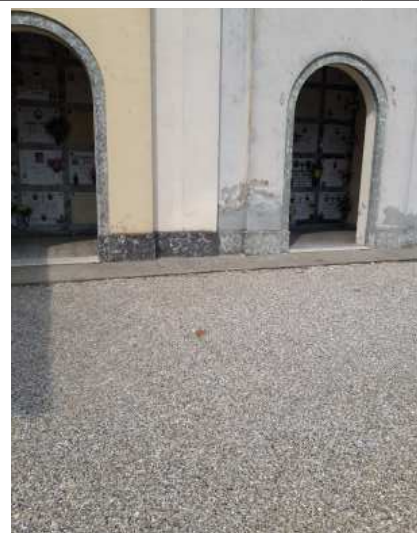
Non presenti camminamenti accessibili in quanto il Cimitero è rifinito in ghiaia salvo i camminamenti a perimetro dei colombari che non risultano raccordati al livello dei colombari.

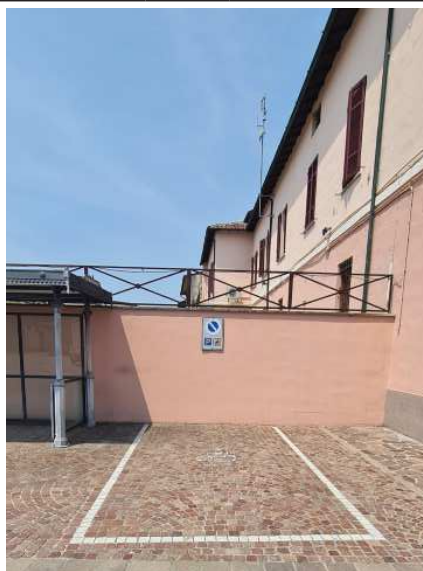
Lo stallo riservato non risulta delle dimensioni previste dal Cds essendo assente l'area zebra laterale. Nonostante questo viene comunque assicurato spazio laterale libero per un'agile discesa dall'autovettura.

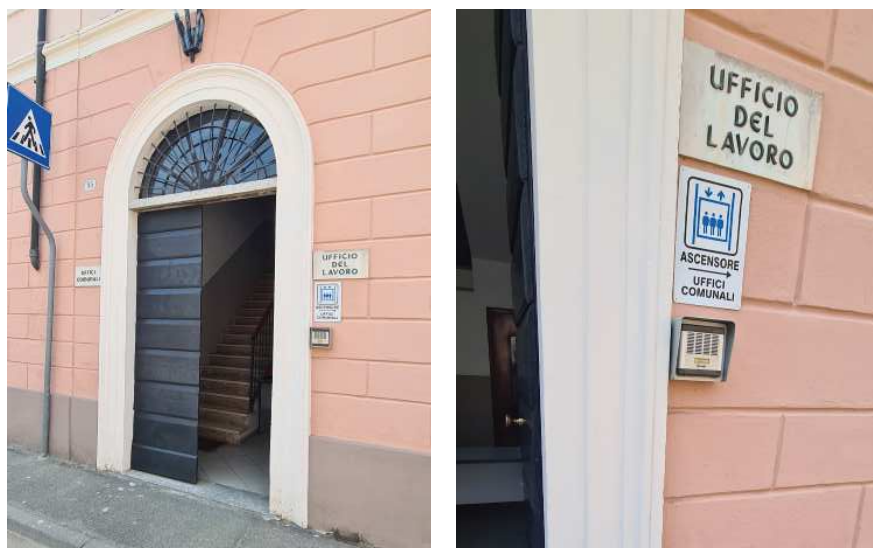
Il portone d'ingresso del Municipio possiede i requisiti di accessibilità. Citofono da abbassare a quota accessibile. I locali del Municipio si trovano tutti al piano primo, per raggiungerli l'ascensore è collocato all'interno dell'area dedicata all'ambulatorio medico. Il percorso da effettuarsi per raggiungere l'ascensore è efficacemente segnalato all'ingresso del Municipio.

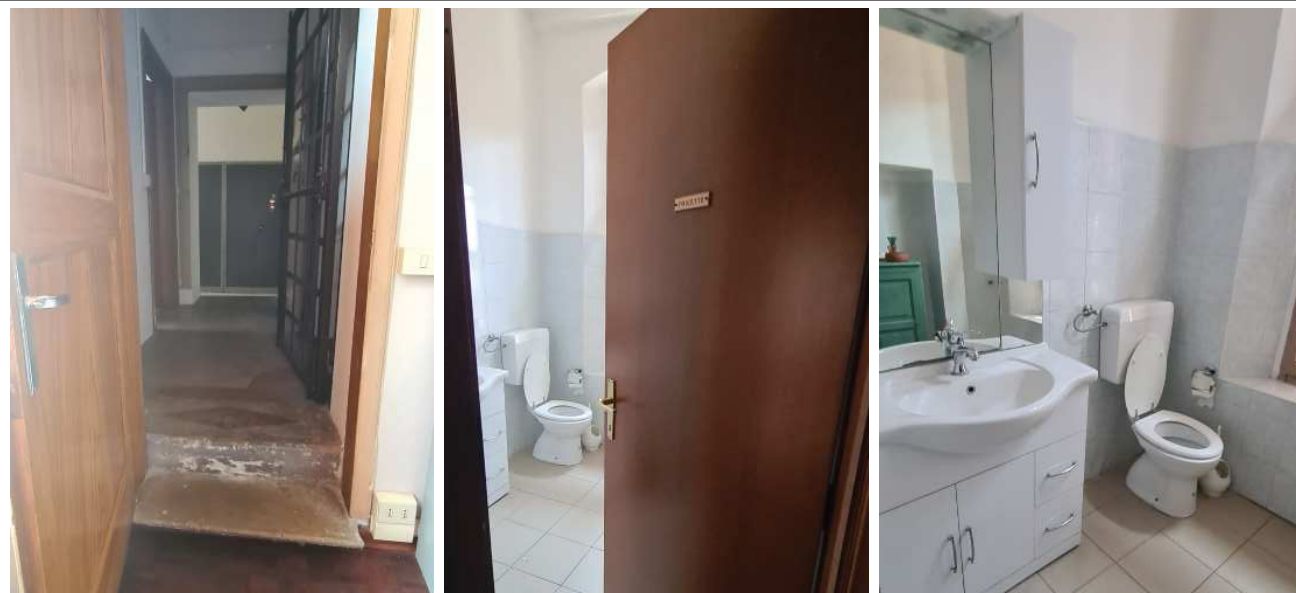
Tipologia di adeguamenti necessari: *il bagno presente al piano primo non è accessibile. Presente anche dislivello lungo il percorso per raggiungerlo, gli spazi a disposizione non consentono la realizzazione di una rampa di pendenza inferiore all'8%, è possibile la realizzazione di una rampa di pendenza inferiore solo tramite una riorganizzazione degli spazi.*

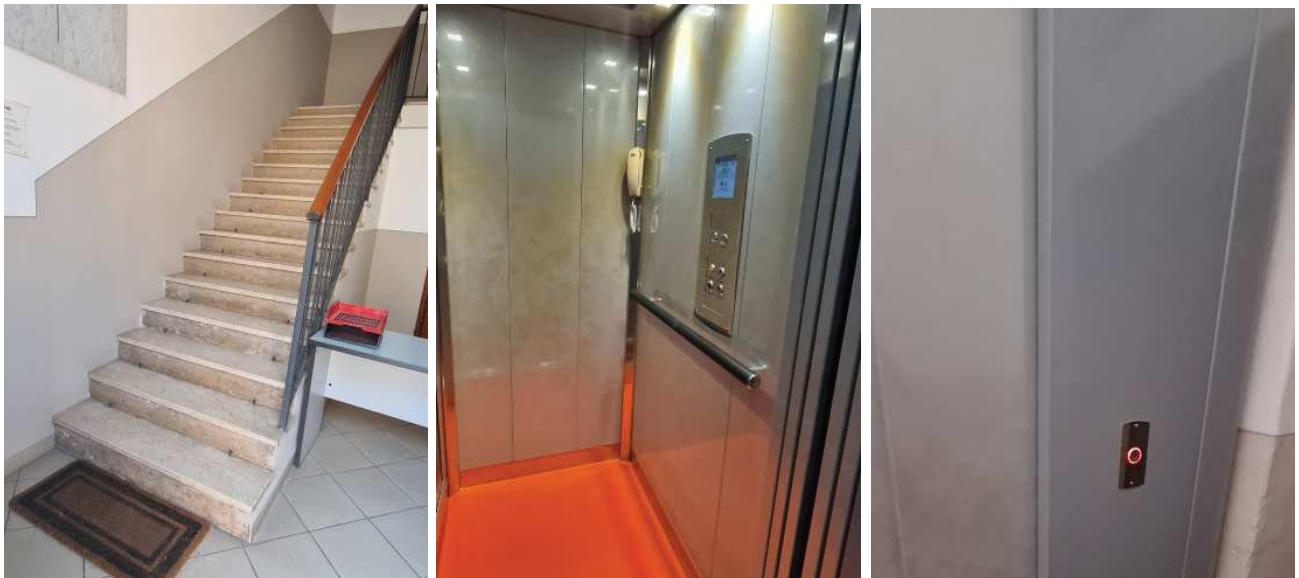
Le scale non sono dotate di secondo corrimano lato muro e di segnale di avvertimento di fine ed inizio scala.

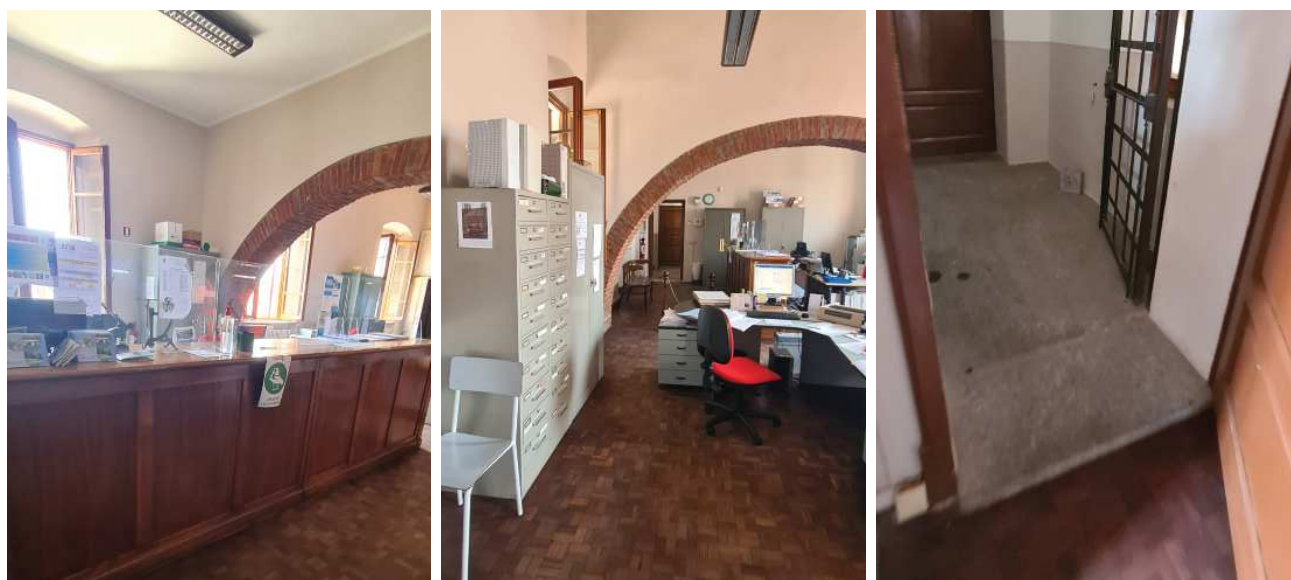
Presente zerbino non incassato al piano terra all'inizio delle scale. Assente bancone con altezza 90 cm accessibile da persona su carrozzina. Gli arredi al piano primo in taluni casi riducono la sezione di passaggio al di sotto di 90 cm. Presente dislivello superiore a 2,5 sul percorso di accesso utilizzando l'ascensore.

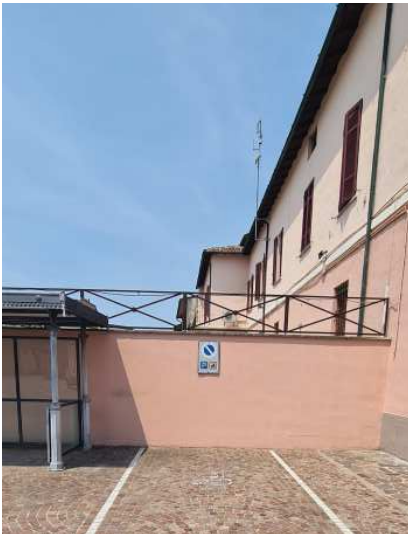
1. Parcheggi			
Presenza di parcheggio riservato nelle vicinanze dell'ingresso:			<input checked="" type="checkbox"/> Si <input type="checkbox"/> No
Dimensione regolamentare?	<input type="checkbox"/> Si	Segnaletica verticale conforme alla normativa?	<input checked="" type="checkbox"/> Si
	<input checked="" type="checkbox"/> No		<input type="checkbox"/> No
Parcheggio raccordato a un percorso pedonale?	<input checked="" type="checkbox"/> Si	Segnaletica orizzontale conforme alla normativa?	<input type="checkbox"/> Si
	<input type="checkbox"/> No		<input checked="" type="checkbox"/> No
Note			
<i>L'ambulatorio è servito dal medesimo stallo riservato del Municipio, si veda Scheda A01.</i>			
Documentazione fotografica

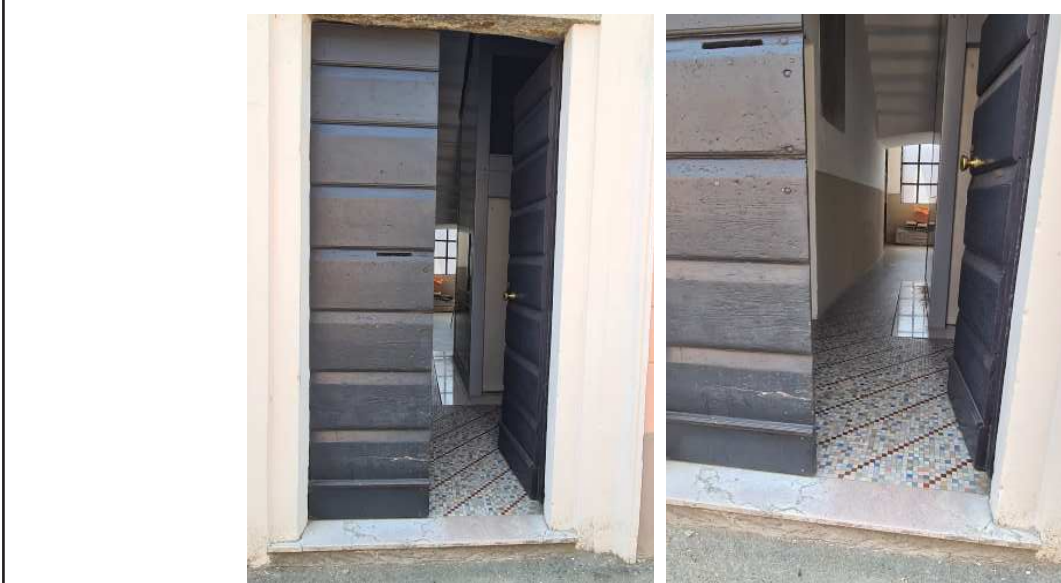
L'accesso all'ambulatorio, che corrisponde all'ingresso per raggiungere l'ascensore a servizio del Municipio, presenta un dislivello superiore a 2,5 cm, da considerarsi barriera architettonica. Occorre posizionare una rampetta inclinata metallica antiscivolo.

Ambito	Criticità rilevata	Possibile intervento risolutivo	Rif. normativi	Stima Costo
Accesso alla struttura	Gradino accesso laterale	Fornitura e posa di rampa in alluminio bugnato	DM 236/89 8.1.2 LR 6/89 2.1.1	320,0 €
Servizi igienici	Assenza servizio igienico accessibile	Realizzazione servizio igienico accessibile	DM 236/89 8.1.6	10.700,0 €

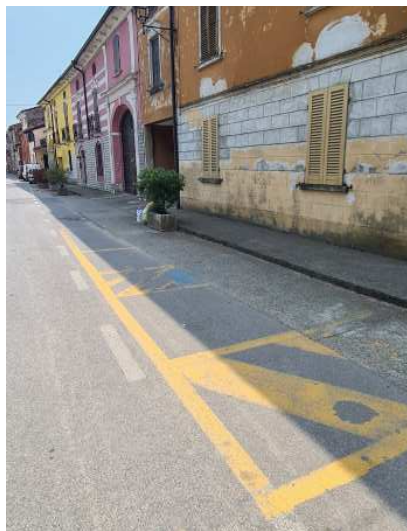
Stallo riservato sprovvisto di segnaletica verticale e non raccordato al percorso pedonale, da rinnovare la segnaletica orizzontale.

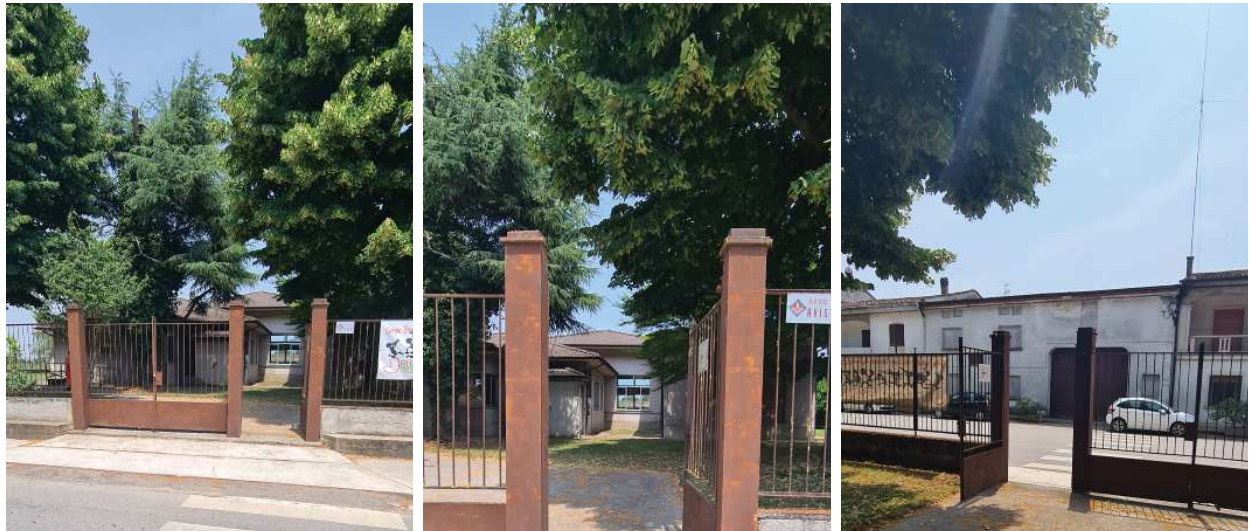
L'accesso da strade possiede i requisiti minimi per essere considerato accessibile.

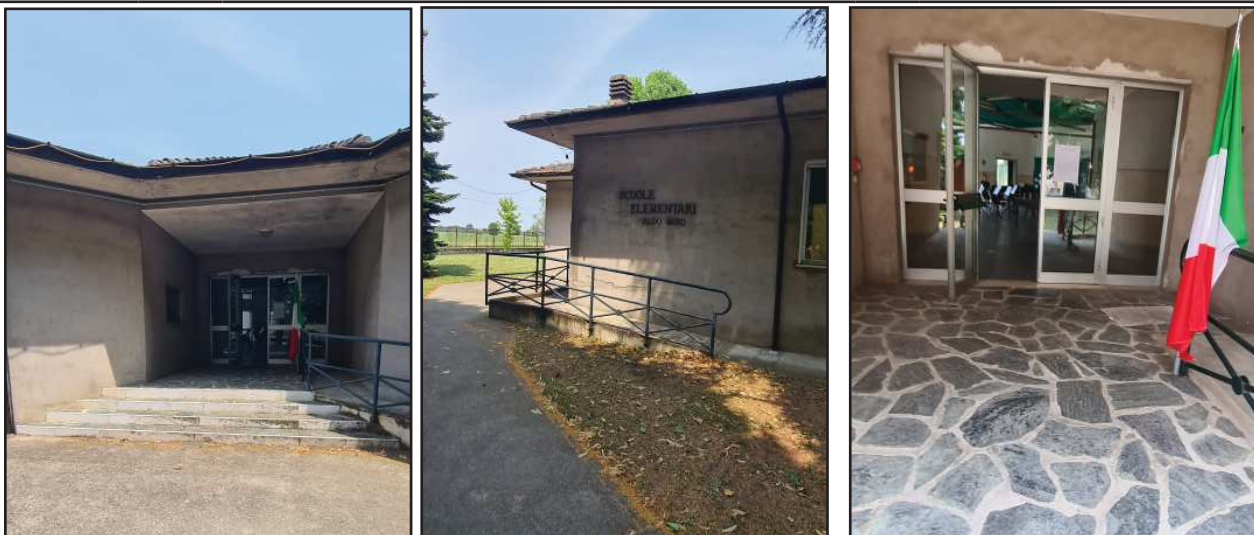
L'ingresso è posto a quota sopraelevata rispetto al piano del cortile. La rampa rispetta i requisiti di accessibilità tuttavia non è collegata al percorso pedonale esterno terminando nel prato, occorre effettuare i raccordi tra i camminamenti per consentire a persona su carrozzina di poter usufruire della rampa. Assenti corrimano in corrispondenza della scalinata in ingresso. Porta d'ingresso con vetro al di sotto di 40 cm e con superfici trasparenti non segnalate ad ipovedente.

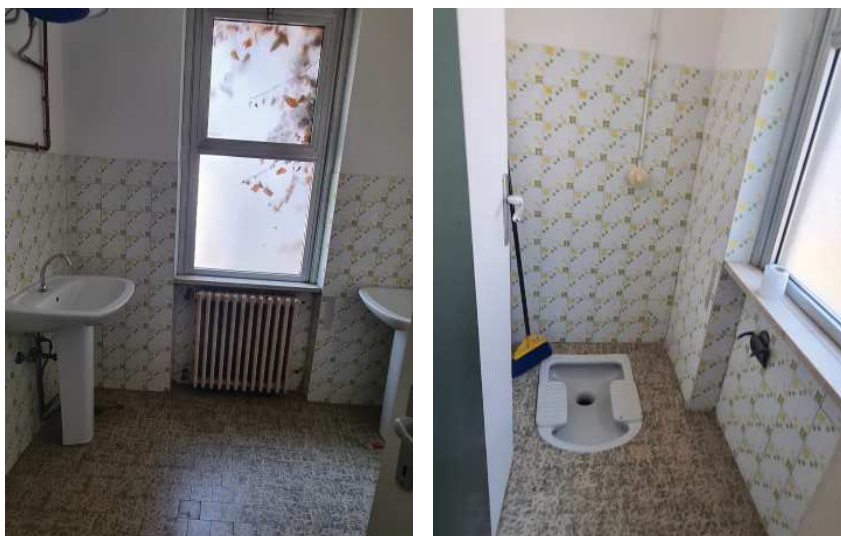
Tipologia di adeguamenti necessari: non è presente bagno accessibile all'interno della struttura
