Unione Lombarda dei Comuni Oglio-Ciria
Provincia di Cremona

Piano
Eliminazione
Barriere
Architettoniche

Schede edifici

Luglio 2022

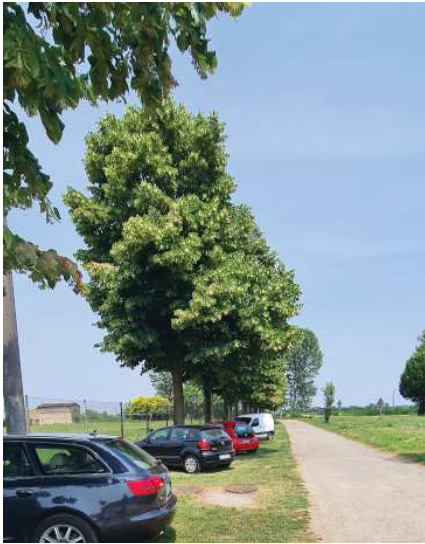
1. Parcheggi					
Presenza di parcheggio riservato nelle vicinanze dell'ingresso:					Si No
Dimensione regolamentare?	Si	Segnaletica verticale conforme alla normativa?	Si No		
	No				
Parcheggio raccordato a un percorso pedonale?	Si	Segnaletica orizzontale conforme alla normativa?	Si No		
	No				
Note					
<i>Occorre pavimentare un'area sufficiente per la realizzazione di stallo riservato.</i>					
Documentazione fotografica

Principali criticità rilevate				
Ambito	Criticità rilevata	Possibile intervento risolutivo	Rif. normativi	Stima Costo
Parcheggi	Assenza parcheggio riservato	Realizzazione pavimentazione in battuto di cemento e stallo riservato	D.P.R. n. 495/1992 e s.m.i.	1.000,00 €
Servizi igienici	Assenza bagno accessibile	Realizzazione bagno accessibile	DM 236/89 8.1.6	12.000,0 €
Collegamenti orizzontali e spazi comuni	Assenza continuità percorsi pedonali interni	Realizzazione percorsi in battuto di cemento da ingresso carrabile piscina e nei tratti mancanti.	DM 236/89 8.2.1 LR 6/89 2.1	7.000,0 €
Collegamenti orizzontali e spazi comuni	Rimozione pavimentazione in mattonelle da esterne in aderenza su prato ingresso piscina	Realizzazione pavimentazione in battuto di cemento	DM 236/89 8.2.1 LR 6/89 2.1	2.000,0 €
Collegamenti orizzontali e spazi comuni	Gradino pavimentazione area ingresso a struttura spogliatoi	Realizzazione di rampa di raccordo tra i differenti livelli in cls	DM 236/89 8.2.1 LR 6/89 2.1	120,0 €

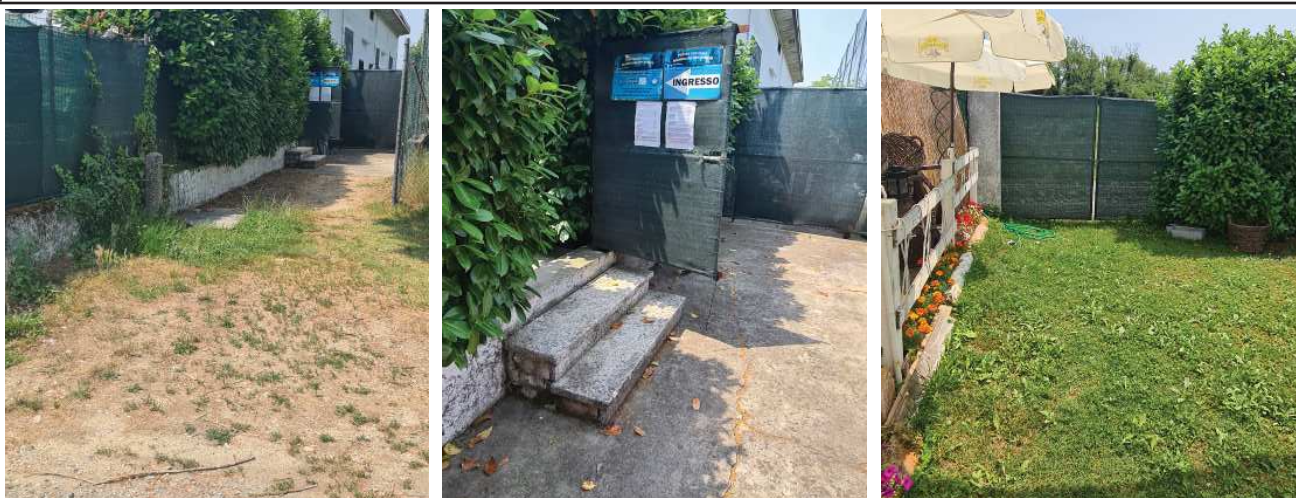
L'ingresso della Piscina si compone di una breve scala, non accessibile da persona su carrozzina e poco praticabile anche da utenti con altre fragilità. E' possibile realizzare un accesso alla Piscina maggiormente accessibile per tutti in corrispondenza del carrabile utilizzato dai mezzi di servizio. E' possibile lasciare il cancello esistente presupponendo che la cancellata rimanga sempre aperta in orari di apertura.

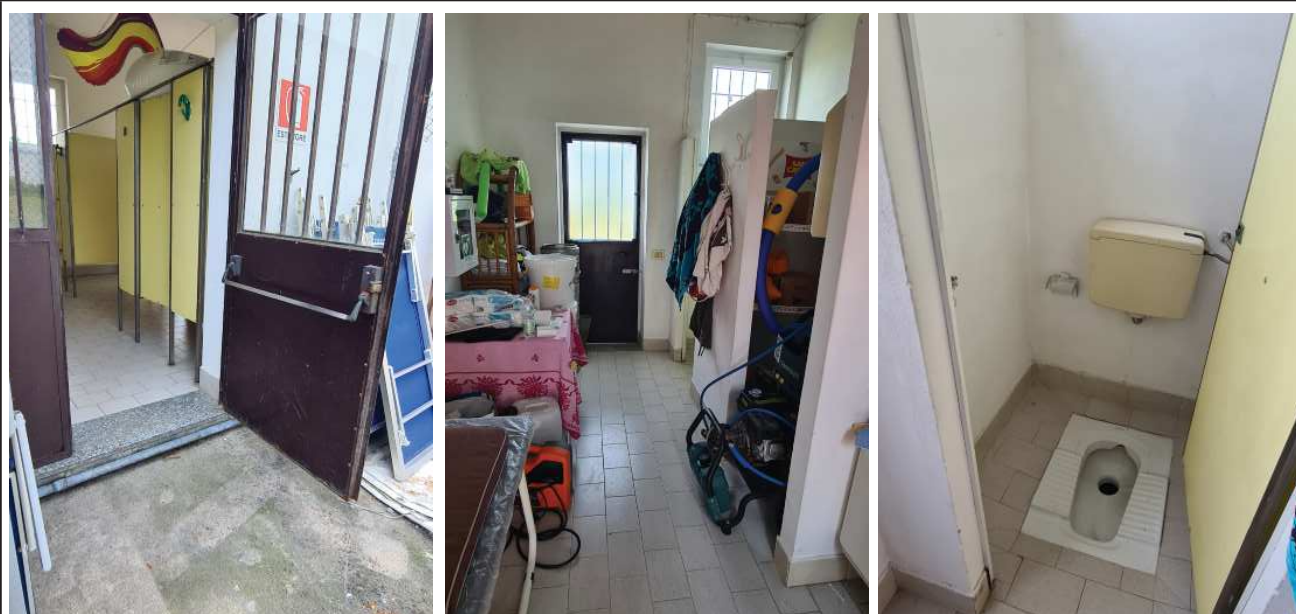
Tipologia di adeguamenti necessari: assente servizio accessibile.

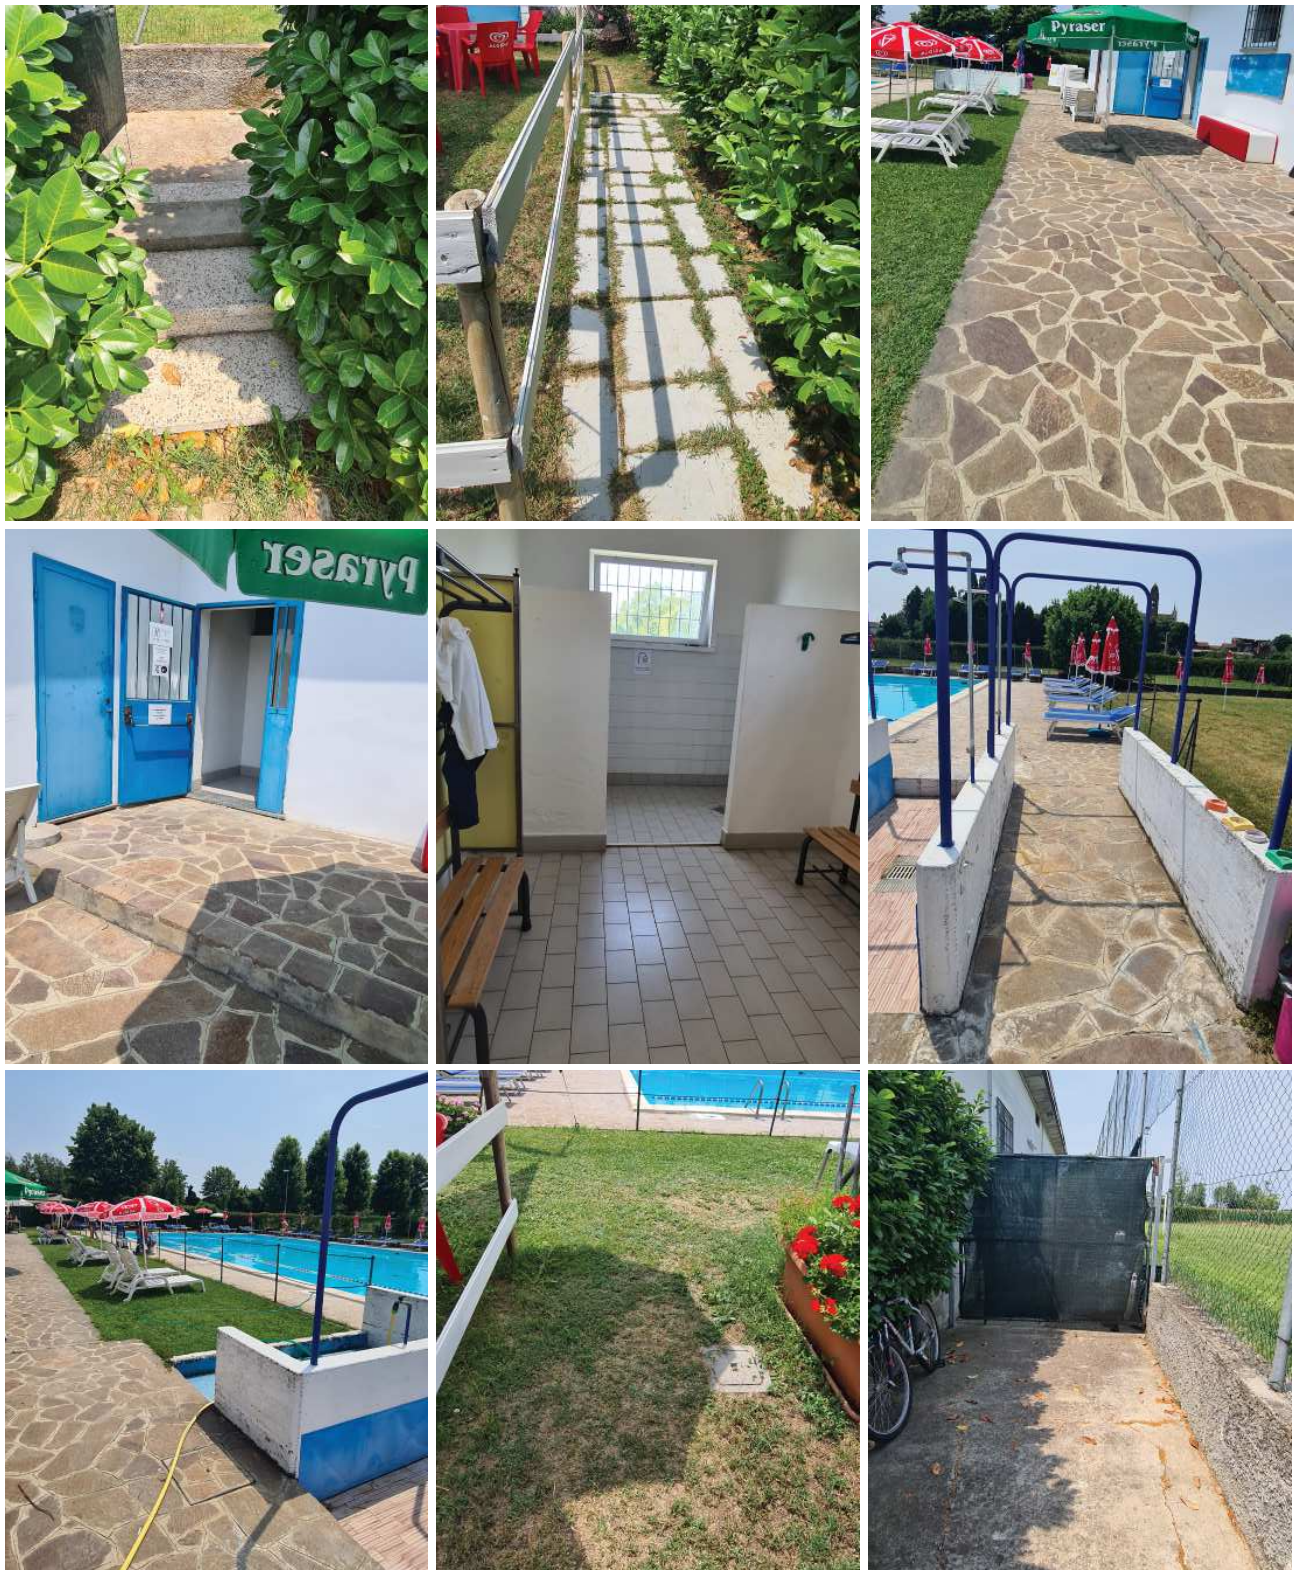
Non tutti i percorsi risultano accessibili, alcuni sono sottodimensionati e con pavimentazione scarsamente fruibile, assente inoltre un tratto di pavimentazione per raggiungere il blocco spogliatoi. La struttura degli spogliatoi è sopraelevata rispetto al piano dei camminamenti senza un raccordo accessibile. Presenti anche dislivelli in corrispondenza delle porte.

Collegamenti orizzontali e spazi comuni	Gradini accessi locali spogliatoi e bagni	Fornitura e posa di rampe in alluminio bugnato	DM 236/89 8.1.2 LR 6/89 2.1.1	920,0 €
Accesso area esterna	Assenza segnaletica informativa ed orientativa che conduca ad ingresso accessibile	Fornitura e posa cartellonistica orientativa	DM 236/89 4.3 DPR503/96 1.2.c	316,29 €
Stima totale costo interventi Scheda A04: 23.356,29 €				
L'importo degli interventi è stato definito con le voci di prezzo unitarie relative al Prezzario delle opere pubbliche di Regionale Lombardia - Edizione 2022.				
NB: la presente stima si intende indicativa. Per una maggior precisione di spesa si dovrà approfondire il livello progettuale

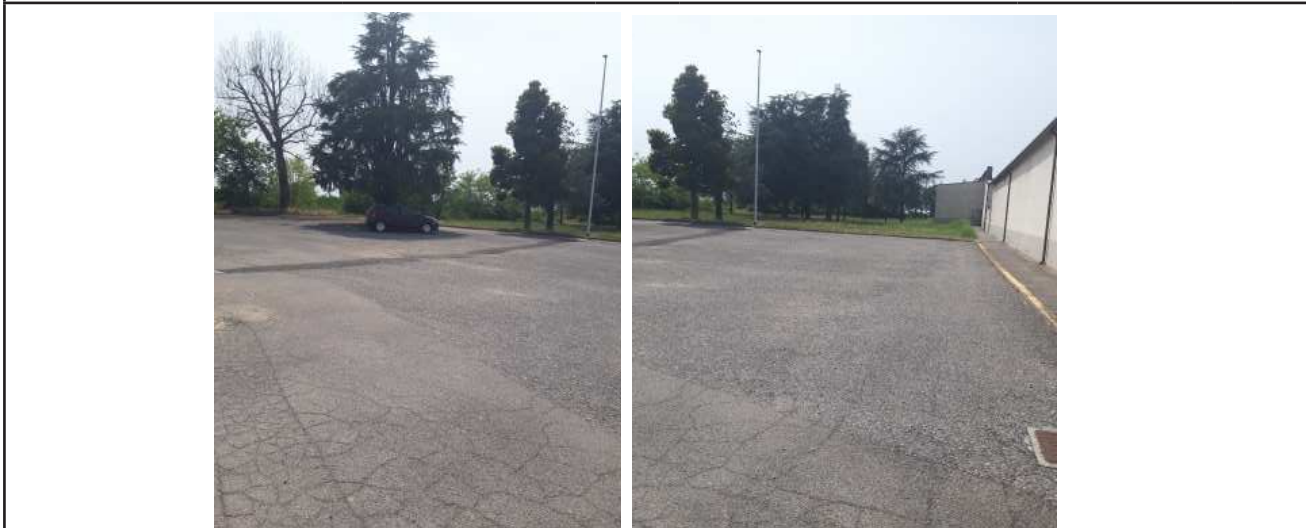
Il piazzale ad uso parcheggio non è dotato di segnaletica, opportuno realizzare uno stallo riservato in corrispondenza dell'ingresso accessibile del Cimitero.

Ambito	Criticità rilevata	Possibile intervento risolutivo	Rif. normativi	Stima Costo
Parcheggi	Assenza Parcheggio riservato	Realizzazione di stallo riservato	D.P.R. n. 495/1992 e s.m.i.	351,64 €
Accesso area esterna	Assenza segnaletica informativa ed orientativa che conduca ad ingresso accessibile	Fornitura e posa cartellonistica orientativa	DM 236/89 4.3 DPR503/96 1.2.c	316,29 €
Servizi igienici	Assenza cartellino bagno accessibile	Posizionamento cartellino bagno accessibile	DM 236/89 8.1.6	25,07 €
Collegamenti orizzontali e spazi comuni	Percorsi pedonali in battuto di cemento degradati e mal raccordati	Sistemazioni puntuali di pavimentazioni in cemento laddove degradate possibili causa di caduta e realizzazione di raccordi i presenza di dislivelli	DM 236/89 8.2.1 LR 6/89 2.1	5.000,0 €
Collegamenti orizzontali e spazi comuni	Percorsi in ghiaia non accessibili da persone su carrozzina	Realizzazione percorsi pedonali in calcestre	DM 236/89 8.2.1 LR 6/89 2.1	10.500,0 €

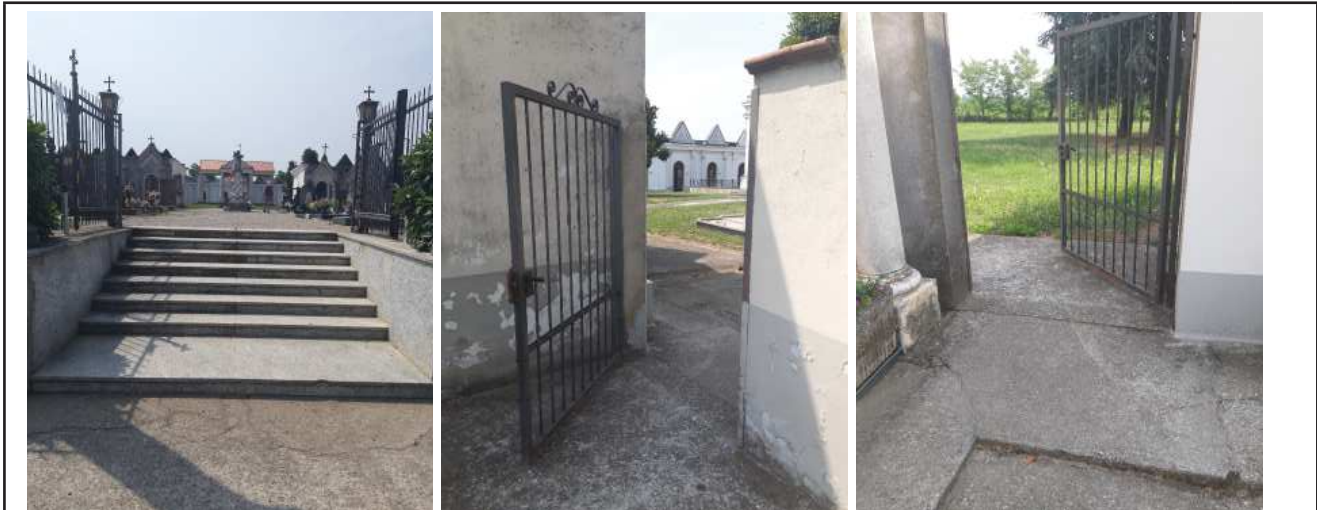
L'ingresso principale non risulta accessibile, presente ingresso secondario raccordato con rampa che consente l'accesso al Cimitero. L'ingresso accessibile necessita di essere opportunamente segnalato.

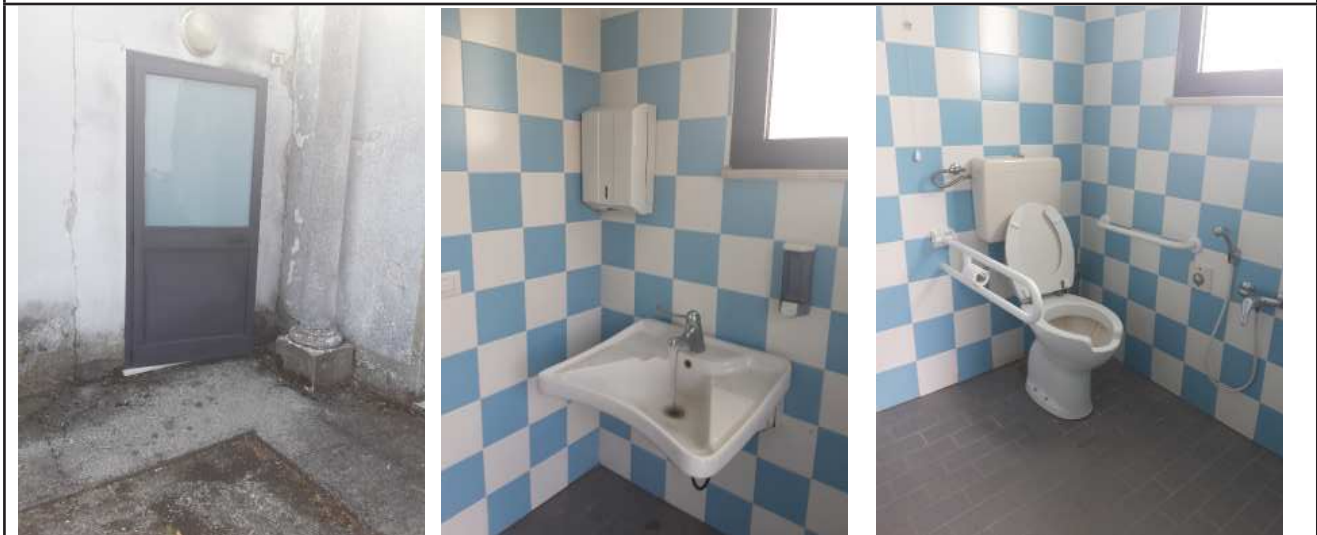
Tipologia di adeguamenti necessari: apporre targhetta bagno accessibile.

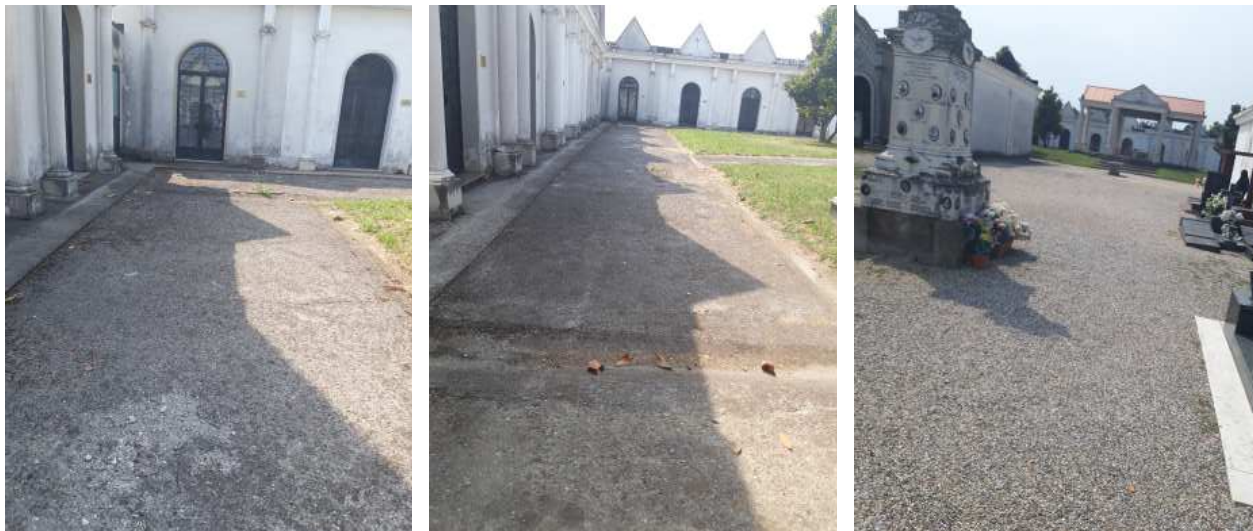
In generale il Cimitero risulta scarsamente accessibile. Il campo delle inumazioni risulta completamente a ghiaia non percorribile da carrozzina. I camminamenti in battuto di cemento della seconda area del cimitero presentano livelli non raccordati oltre che uno stato di usura avanzato.
